Adresse: Hammerstadvn. 1 gnr 39 bnr 6
Tomteareal: 758 m²
Bruksareal: 102/162 m² BRA bolig
Regulering: uregulert

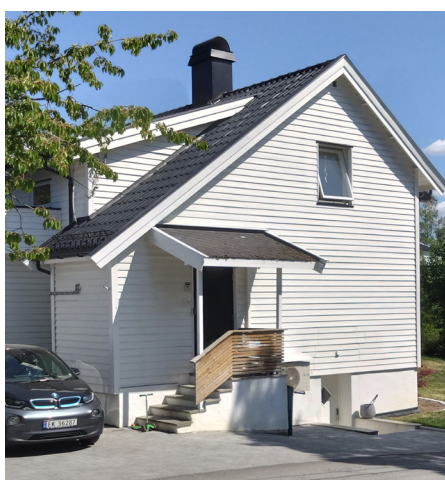
Øverst: Kartutsnitt av nærområdet.
Nest øverst: Kartet viser eiendommen.
Under til venstre: Bygningen er tilbygget og endret vesentlig mot nord. Tak over inngangsparti er ikke originalt.
Under: Sett fra sydøst har bygningen sin opprinnelige form. De åpne verandaene i det fremskutte midtpartiet er kledd inn. Panel og vinduer er skiftet og endret..

Bygningen er vurdert til å ha middels verneverdi. Boligen er endret ved tilbygg og ombygninger. Det opprinnelige bygningsvolumet er imidlertid lesbart. Bygningsdeler er skiftet og det opprinnelige uttrykket er vesentlig endret. En tilbakeføring til et mer opprinnelig uttrykk er mulig. Bygningen er viktig for opplevelsen av kulturmiljøet i området og anbefales regulert til bevaring.

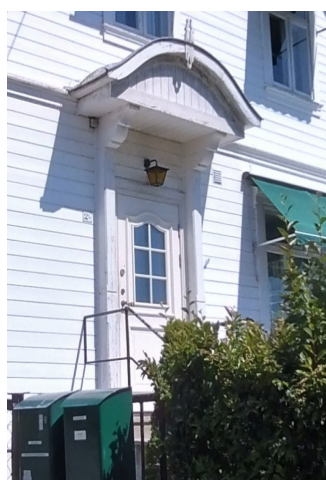
Øverst: Kartutsnitt av nærområdet.
 Nest øverst: Kartet viser eiendommen. Deler av eiendommen er brattere enn 1:3.
 Under til venstre: Utkraget, buet tak over dør.
 Under: Bygningen har etasjelist og er kledd med liggende panel, Antatt originale krysspostvinduer, konsoller bærer overstykket over vinduet. Vinterhage med altan over i sydøstfasaden.

Bygningene er vurdert til å ha høy verneverdi. De er godt ivaretatt. Bolighuset ble forlenget i 1995 og fikk samtidig et nytt inngangsparti. Tilbyggene er godt tilpasset. Flere bygningsdetaljer er antatt originale. Uthuset representerer en viktig del av bygningsmiljøet på Malurtåsen tidlig på 1900 tallet. Bolighus og uthus anbefales regulert til bevaring.

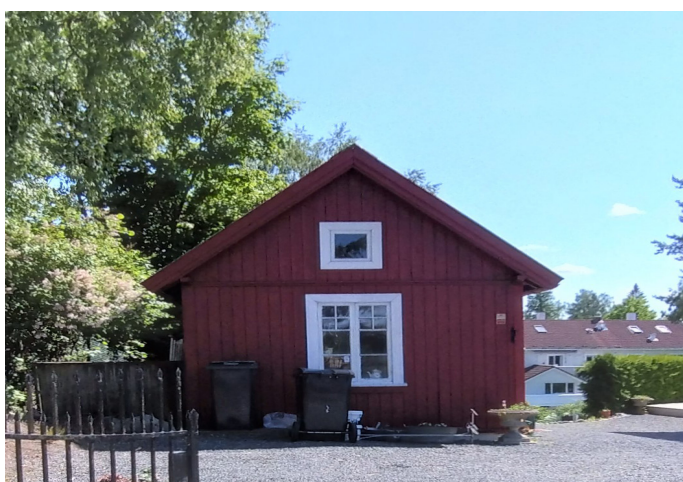
Under til venstre: Uthuset fra 1913 ble flyttet på eiendommen i 1949. Kan opprinnelig ha vært brukt som hytte.

Bygningene er vurdert til å ha høy verneverdi. Boligen er et tidstypisk og fint eksempel på etterkrigstidens enkle, rene form og knappe detaljering. Huset er uendret og godt ivaretatt. Uthus representerer en viktig del av bygningsmiljøet på Malurtåsen tidlig på 1900 tallet. Bolighus og uthus anbefales regulert til bevaring.

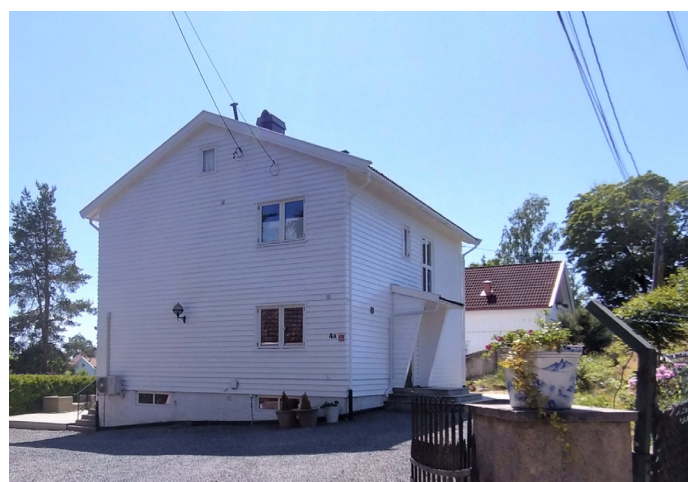
Under: Boligen har liggende kledning. Inngangsparti med pulttak og skrå sidevegger. I hovedsak ett- og tofags vinduer.

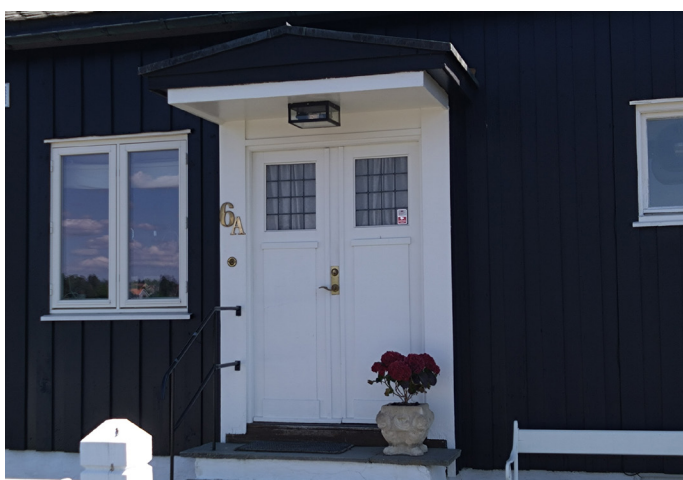
Under til venstre: Inngangsparti med utkraget tak.

Bygningen er vurdert til å ha høy verneverdi. Den er et tidstypisk og fint eksempel på etterkrigstidens enkle, rene form og knappe detaljering. I en tid med materialknapphet ble blant annet grunnmur fra det opprinnelige huset benyttet til nytt bygg. Boligen er godt tatt vare på og fremstår som den gjorde etter ombyggingen i 1948. Bygningen anbefales regulert til bevaring.

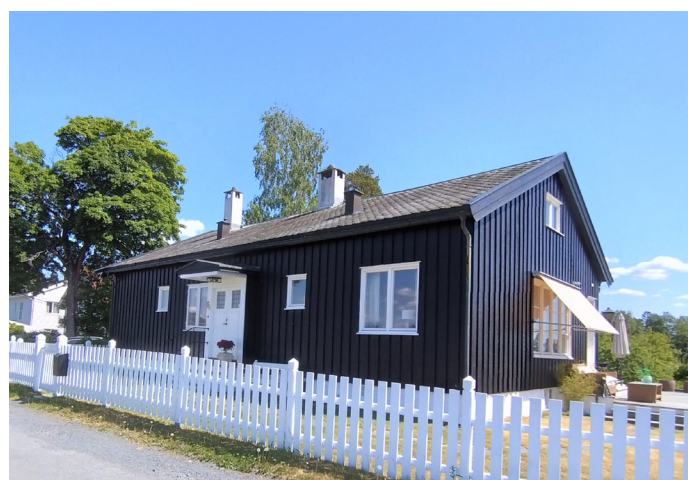
Under: Boligen er kledd med stående panel og taket er tekket med lappskifer. Ett-, to- og trefags vinduer samt større vindusparti i sydvest med store ruter. Tidstypisk knapp detaljering.
