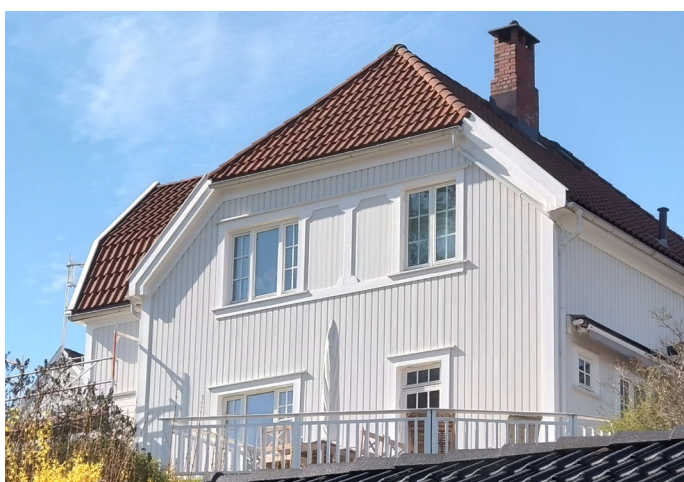
Under til venstre: I gavl mot nordøst danner belistning et bånd rundt de to vinduene i 2. etasje.

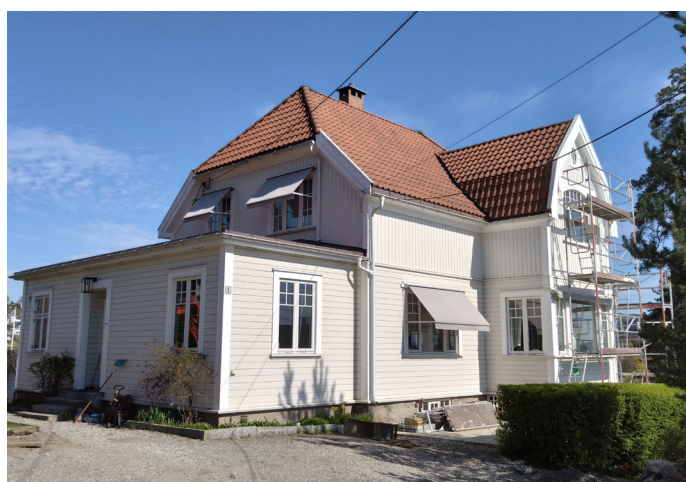
Under: Deler av bygget har liggende kledning og stående kledning over etasjeskille. Hjørnene er markert med hjørnekasser.

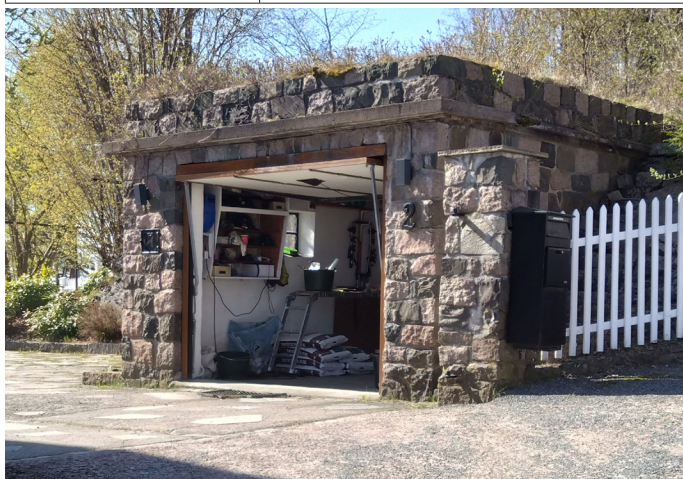
Øverst: Kartutsnitt av nærområdet.
 Nest øverst: Kartet viser eiendommen. Store deler er brattere enn 1:3.
 Under til venstre: Garasjen er lagt delvis inn i terrenget og kledd med naturstein
 Under: Boligen ligger eksponert på en åskam. Flere vinduer er endret. Vinduslemmer er trolig en senere tilføyelse.

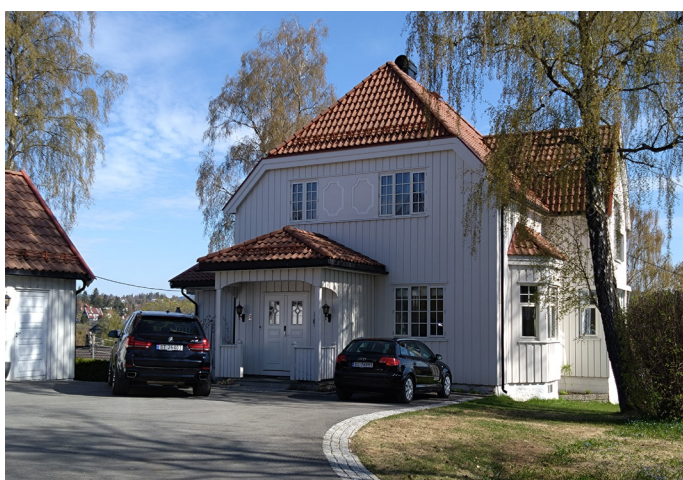
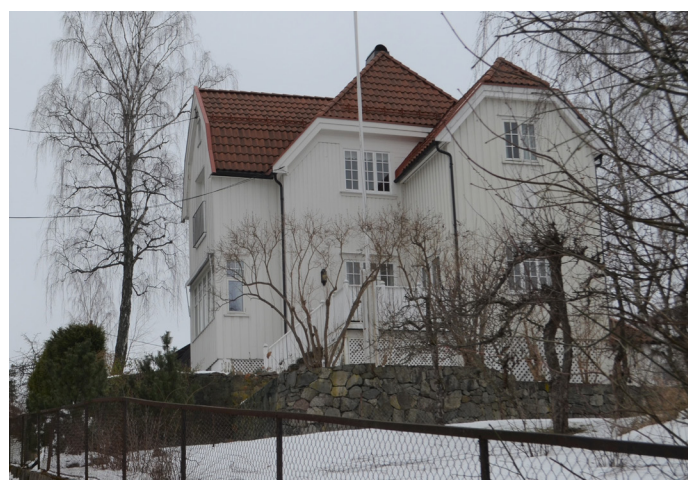
Under til venstre og under: Vinduer og panel er skiftet. Uttrykk
med profilerete panel mellom vinduer i 2. etasje er beholdt.
Opprinnelige åpne verandaer er kledd inn.

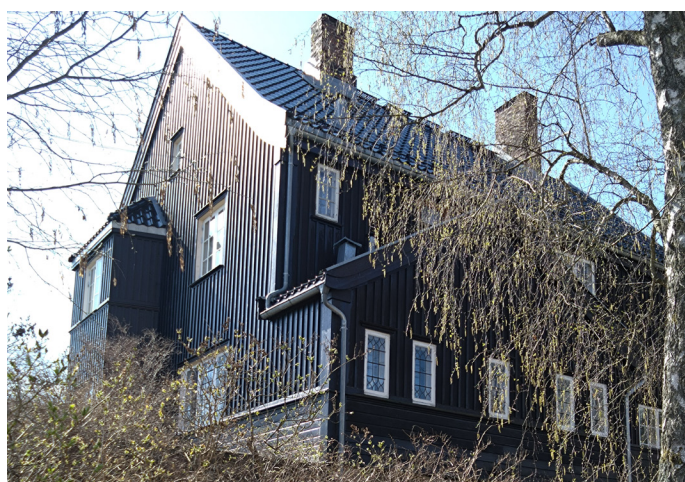
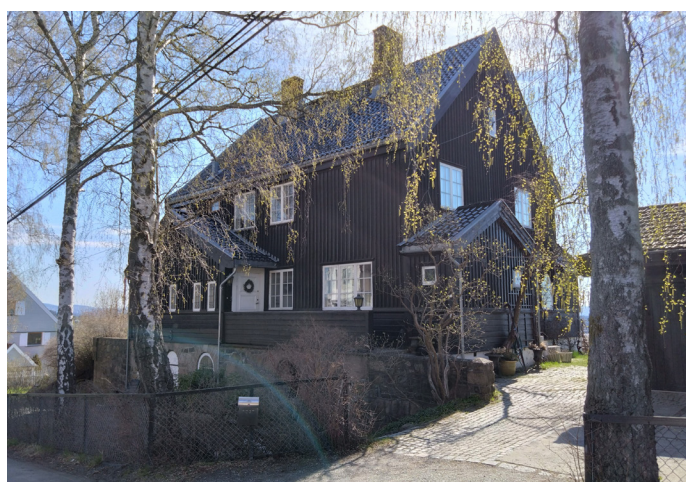
Under til venstre og under: Bygningen sett fra Malurtveien. Bygningen er kledd med lektepene og har brystning med liggende kledning. Grunnmur i naturstein med buede åpninger og dører. Flere originale vinduer, noen med blyglass.

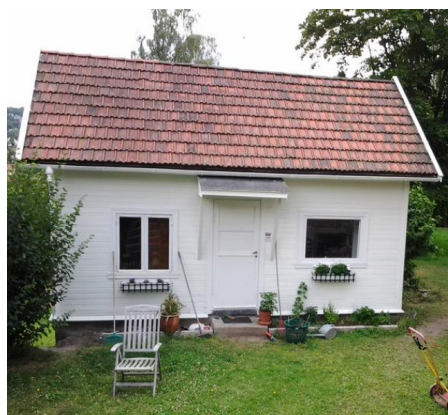
Øverst: Kartutsnitt av nærområdet.
 Nest øverst: Kartet viser eiendommen.
 Under til venstre: Uthuset er kledd med liggende panel.
 Under i midten: Boligens bygningsvolum er forlenget og fasadene betydelig endret i forhold til det opprinnelige.
 Under til høyre: Garasjen ligger delvis i terreng og er kledd med naturstein. Garasjeporten er av nyere dato.

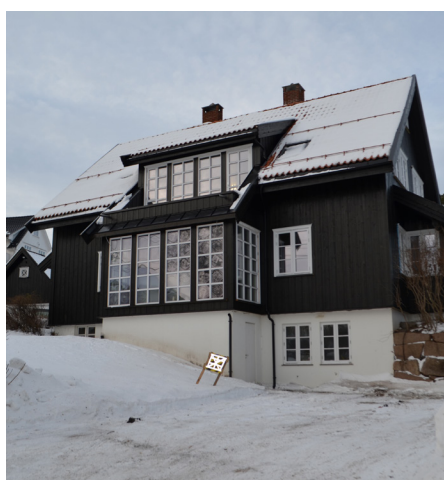
Samlet vurdering og anbefaling:
 Bolig og garasje er vurdert til å ha middels verneverdi. Uthuset er vurdert til å ha høy verneverdi. Bolighuset ble skadet i brann i 2022. Tidligere har huset blitt til- og ombygget flere ganger og har mistet sitt opprinnelige uttrykk. Garasjen er et fint eksempel på tidlig bilisme. Både uthus og garasje er godt ivaretatt og viktige deler av bygningsmiljøet. Boligen anbefales ikke regulert til bevaring. Garasje og uthus anbefales regulert til bevaring.

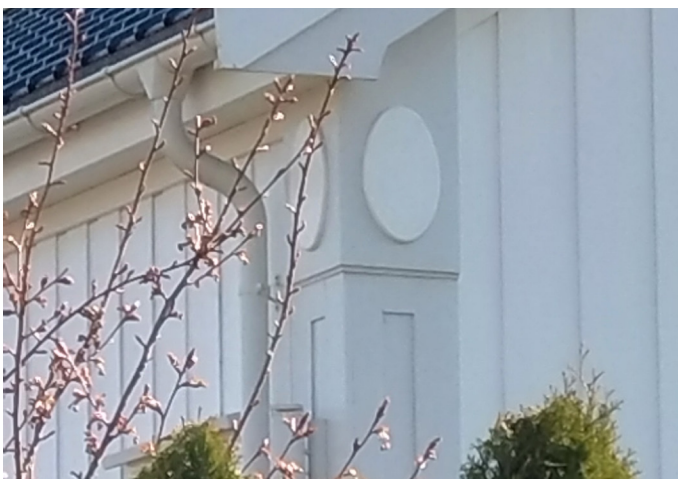
Under til venstre: Bildet viser detaljering av hjørnekasse og avslutning av denne mot gesims.

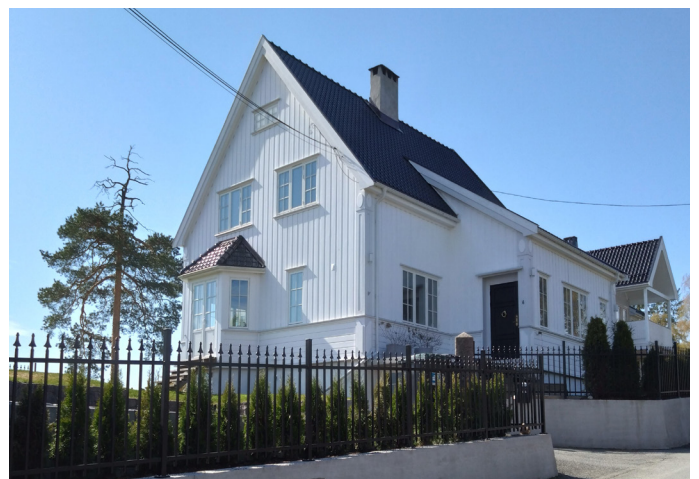
Under: Uttrykk med brystning, hjørnekasser og detaljering er ivarettatt ved oppussing. Inngangspartiet ble endret i 2015.

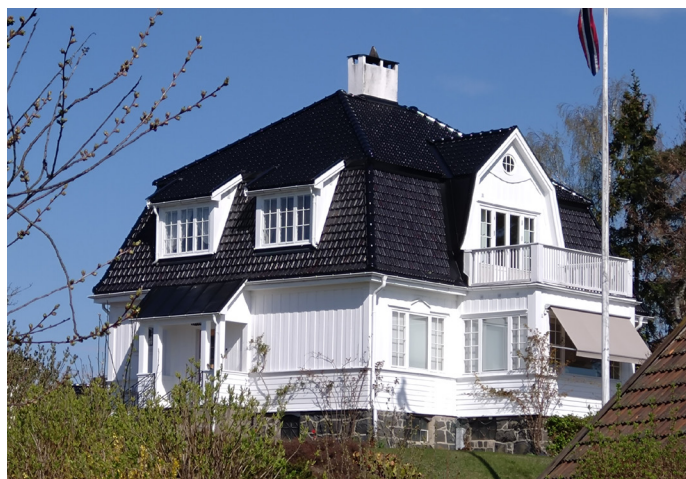
Under: Boligen har brystning med liggende kledning, forøvrig stående panel. Gavlmotiv over enkelte vinduer. Rundt vindu i gavl over altan. to søylepar bærer pulttaket over inngangspartiet. Grunnmur i naturstein.

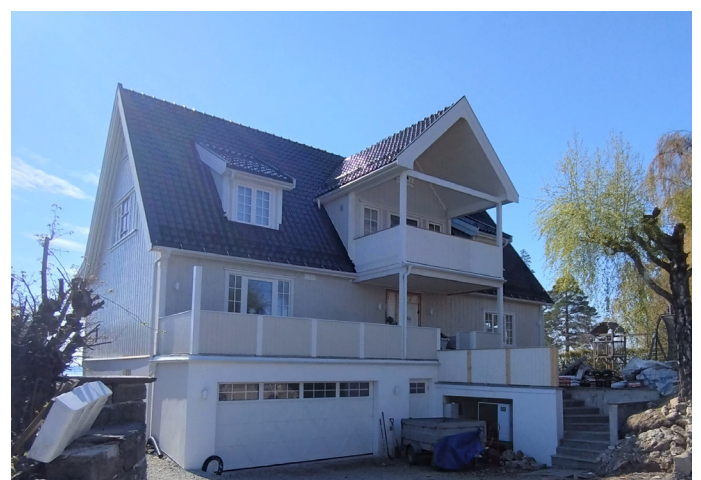
Øverst: Kartutsnitt av nærområdet.
 Nest øverst: Kartet viser eiendommen. En stor del er brattere enn 1:3.
 Under til venstre: Tegning fra 1917.
 Under: Bygningen er vesentlig endret blant annet ved tilbygg og endret takform.

Samlet vurdering og anbefaling:
 Bygningen er over tid vesentlig endret ved tilbygg og endret takform. Arbeider pågår fortsatt. Den originale bygningen er mindre lesbar. Bygningen anbefales ikke regulert til bevaring.

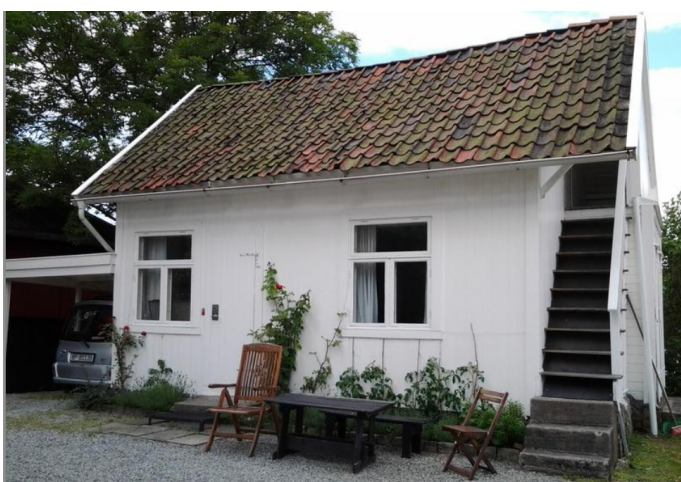
Øverst: Kartutsnitt av nærområdet.
 Nest øverst: Kartet viser eiendommen.
 Under til venstre: Uthuset med tilbygget carport til venstre i bildet.
 Under : Boligen har liggende kledning under etasjelist og stående kledning over. Flere vinduer er antatt originale krysspostvinder med småruter i øvre felt.
