Malurtåsen – detaljregulering

Informasjonsmøte 23.11.2023

Malurtåsen - kulturminnevern

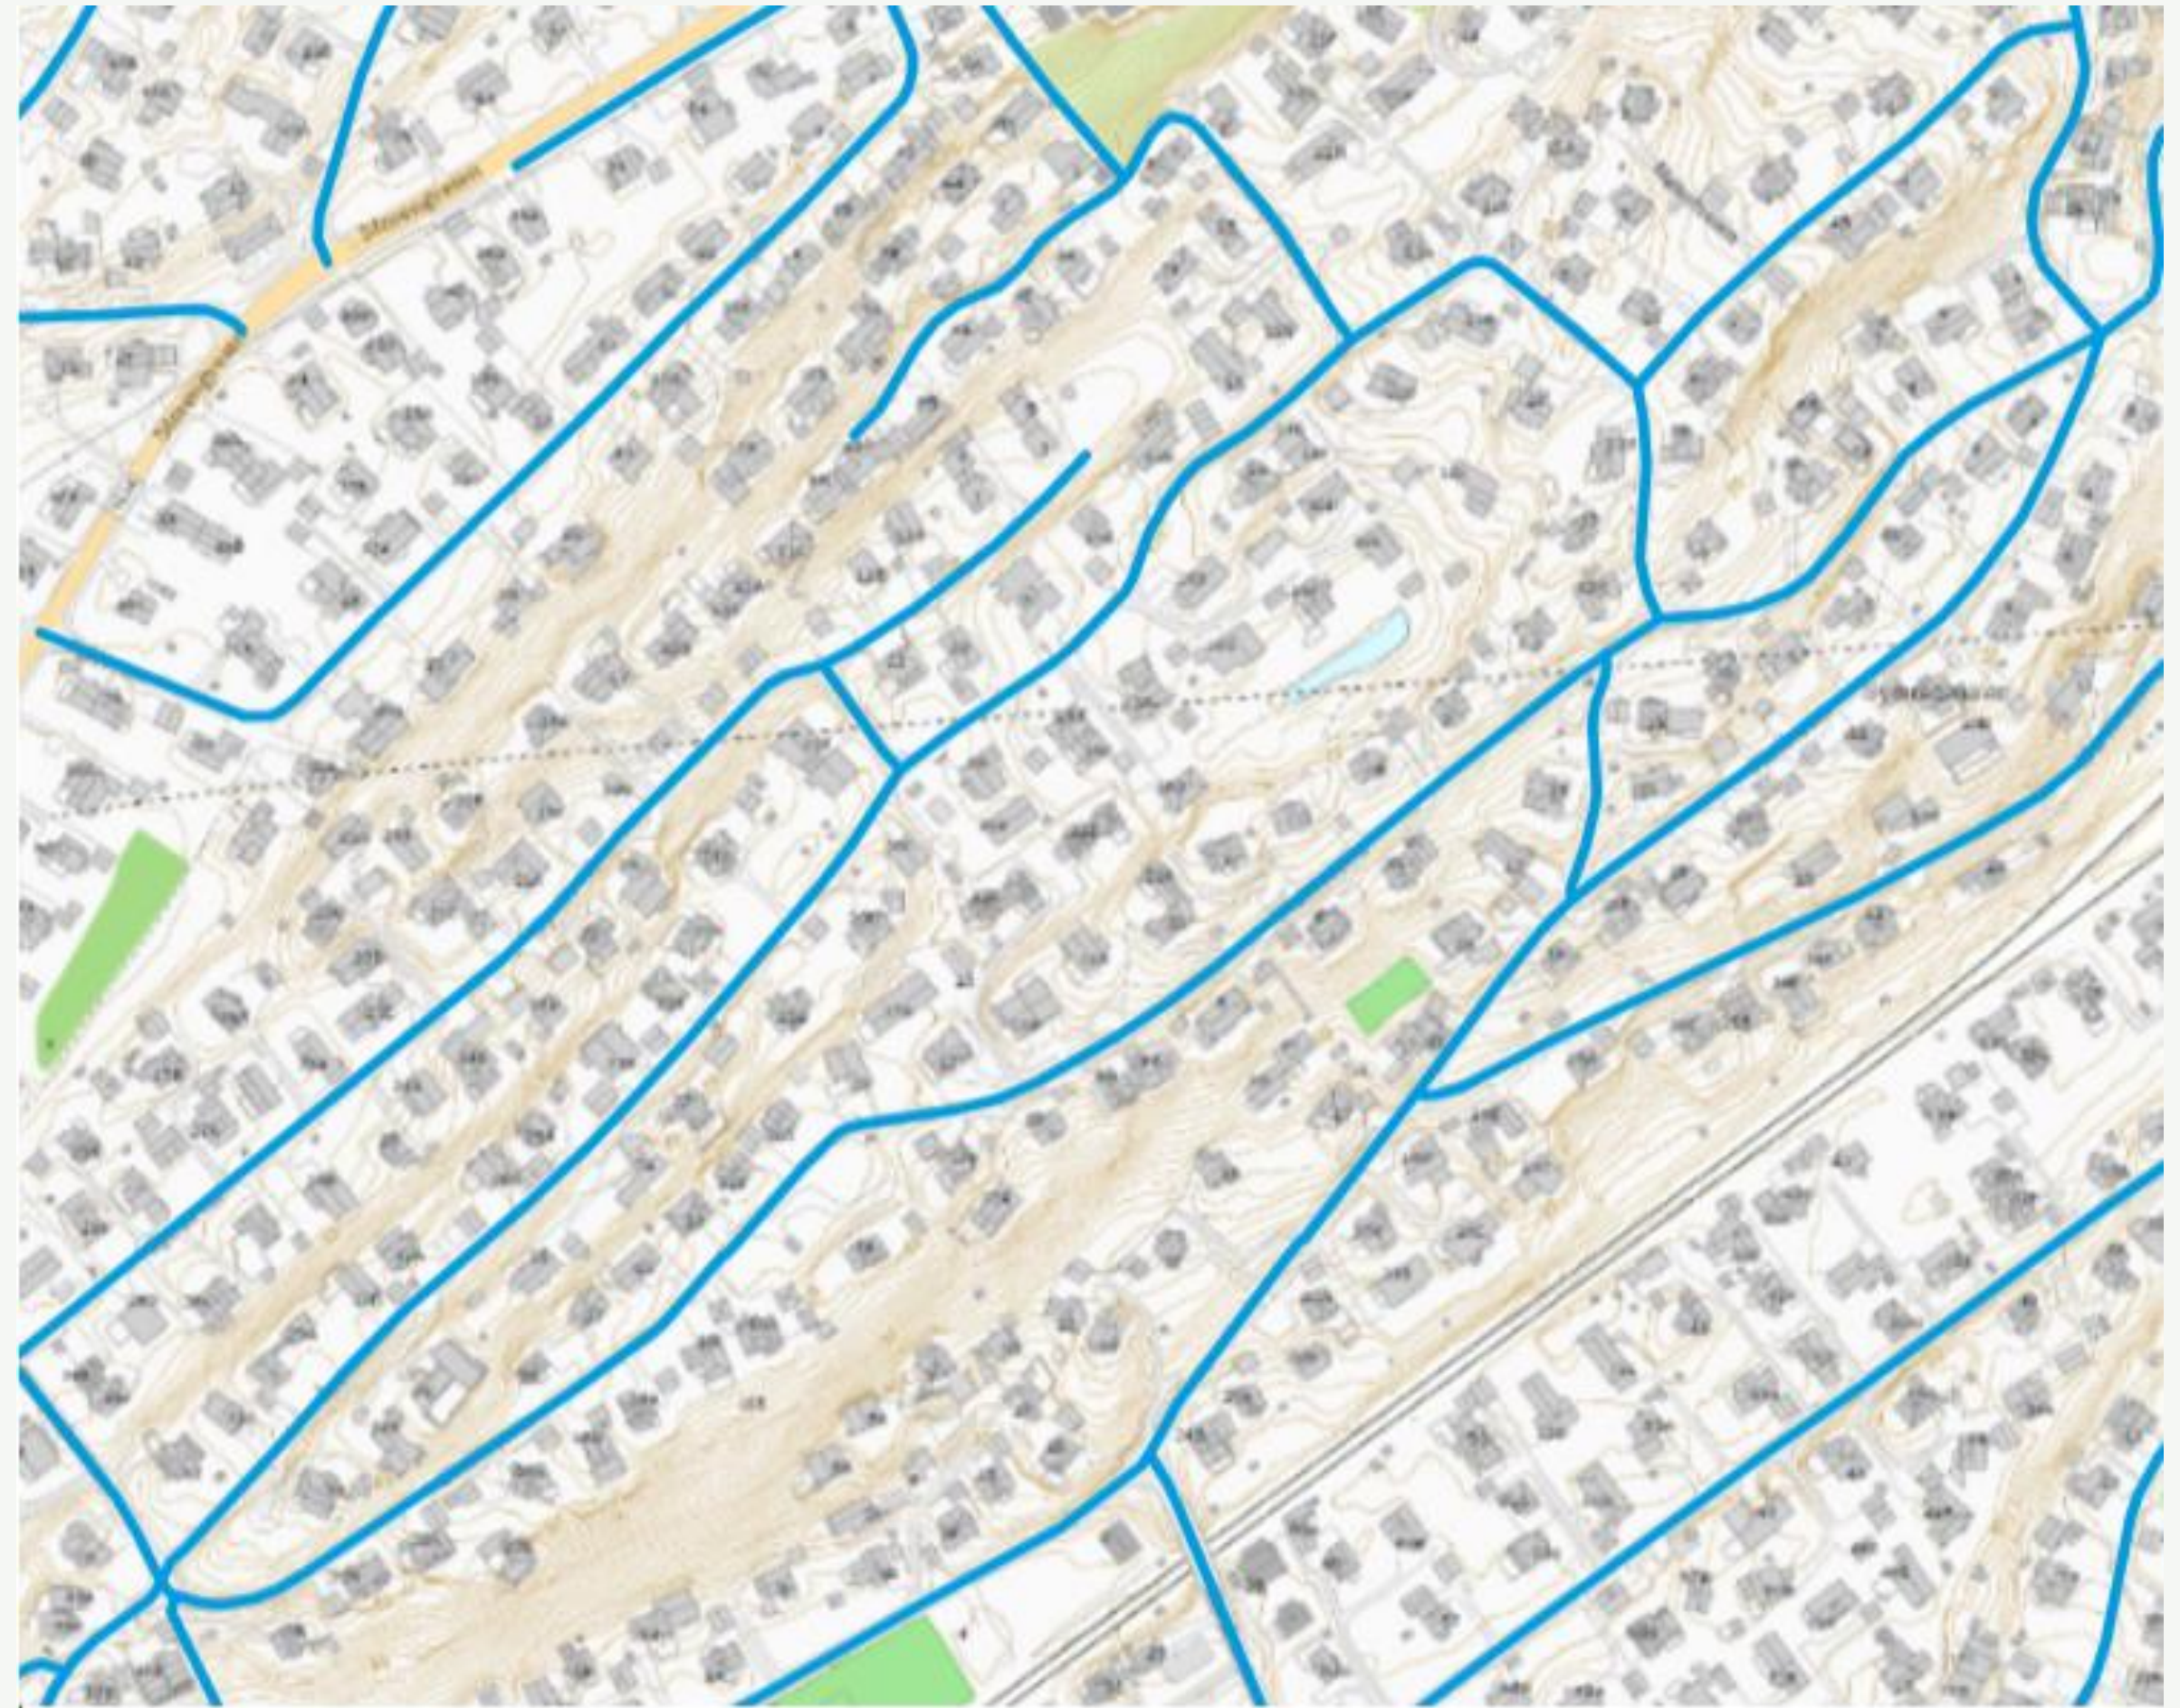
Kommunale veier i planområdet

- Blåsen
- Åsveien
- Utsiktveien
- Marstranderveien
- Liaveien
- Øvre vei
- Hammerstadveien
- Bakkeveien
- Malurtveien
- Platåveien

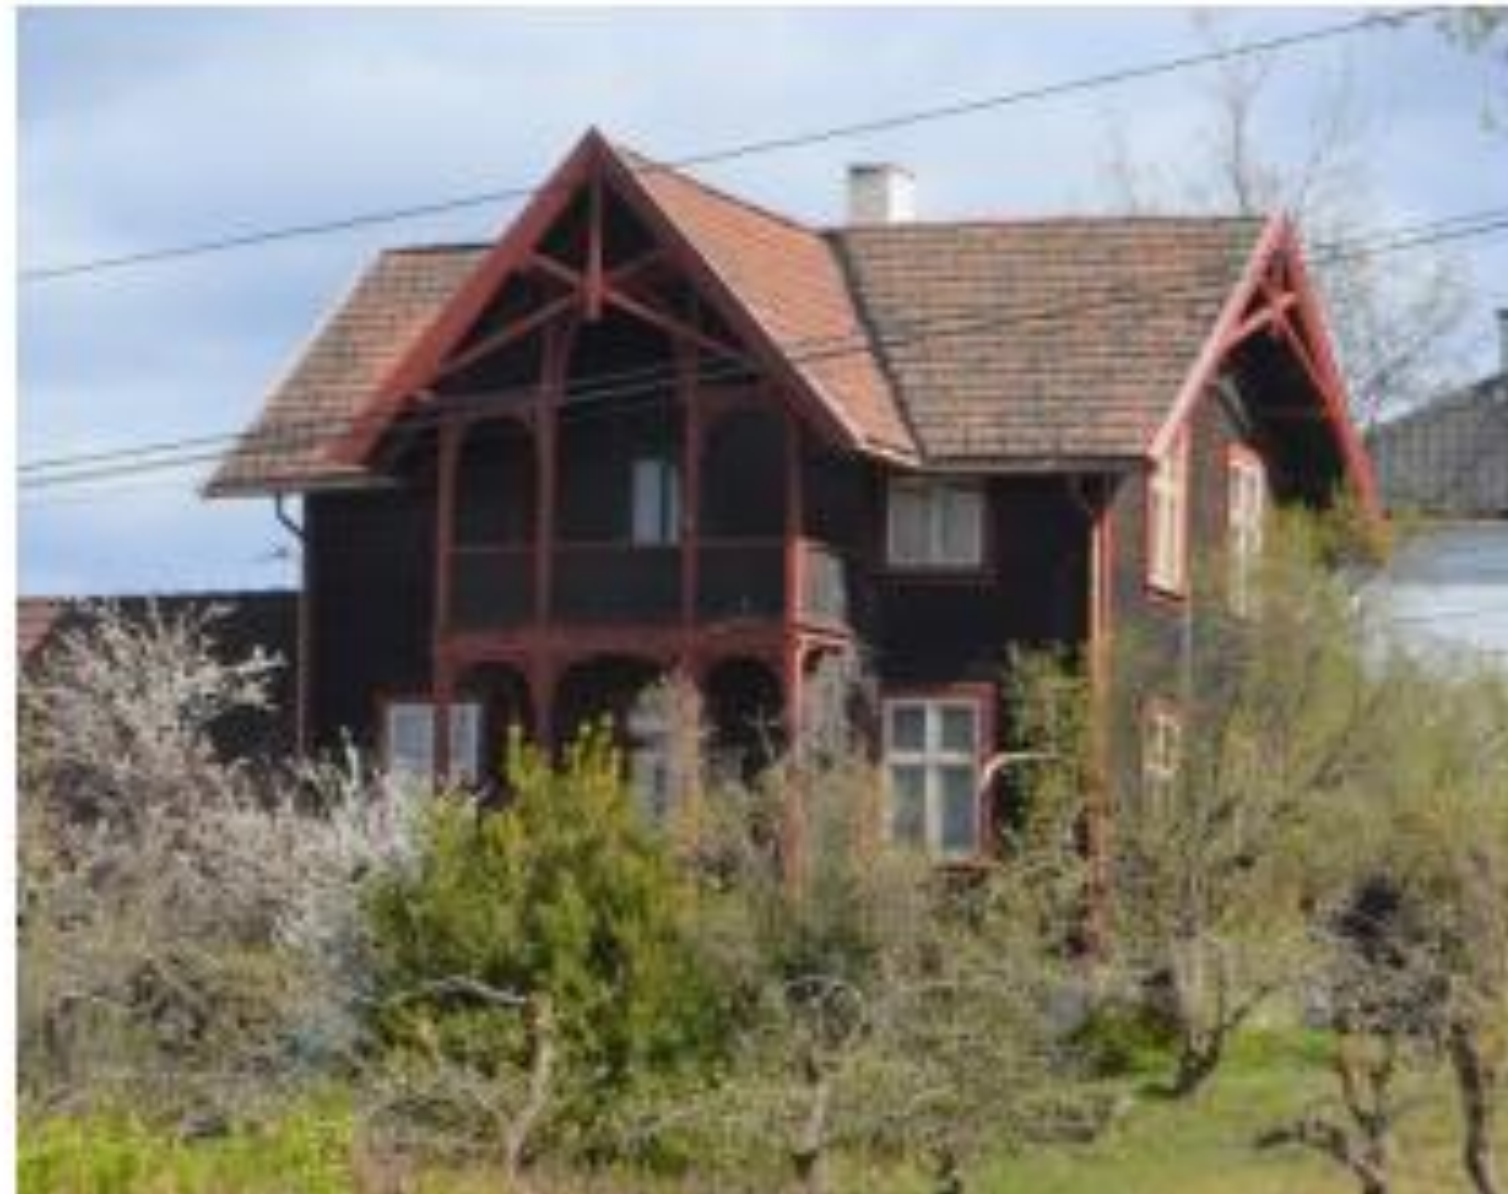
- Saltak
- Store takutstikk
- Utskårne bjelker
- Snekkerglede
- Høye grunnmurer og åser
- Som oftest 1 1/2 etasje og stor innvendig takhøyde
- Verandaer / glassverandaer
- Krysspostvinduer
- Farget/mønstret glass
- Varme okerfarger, rødt og brunt.

Tomannsbolig i Åsveien 13, sveitserstil.

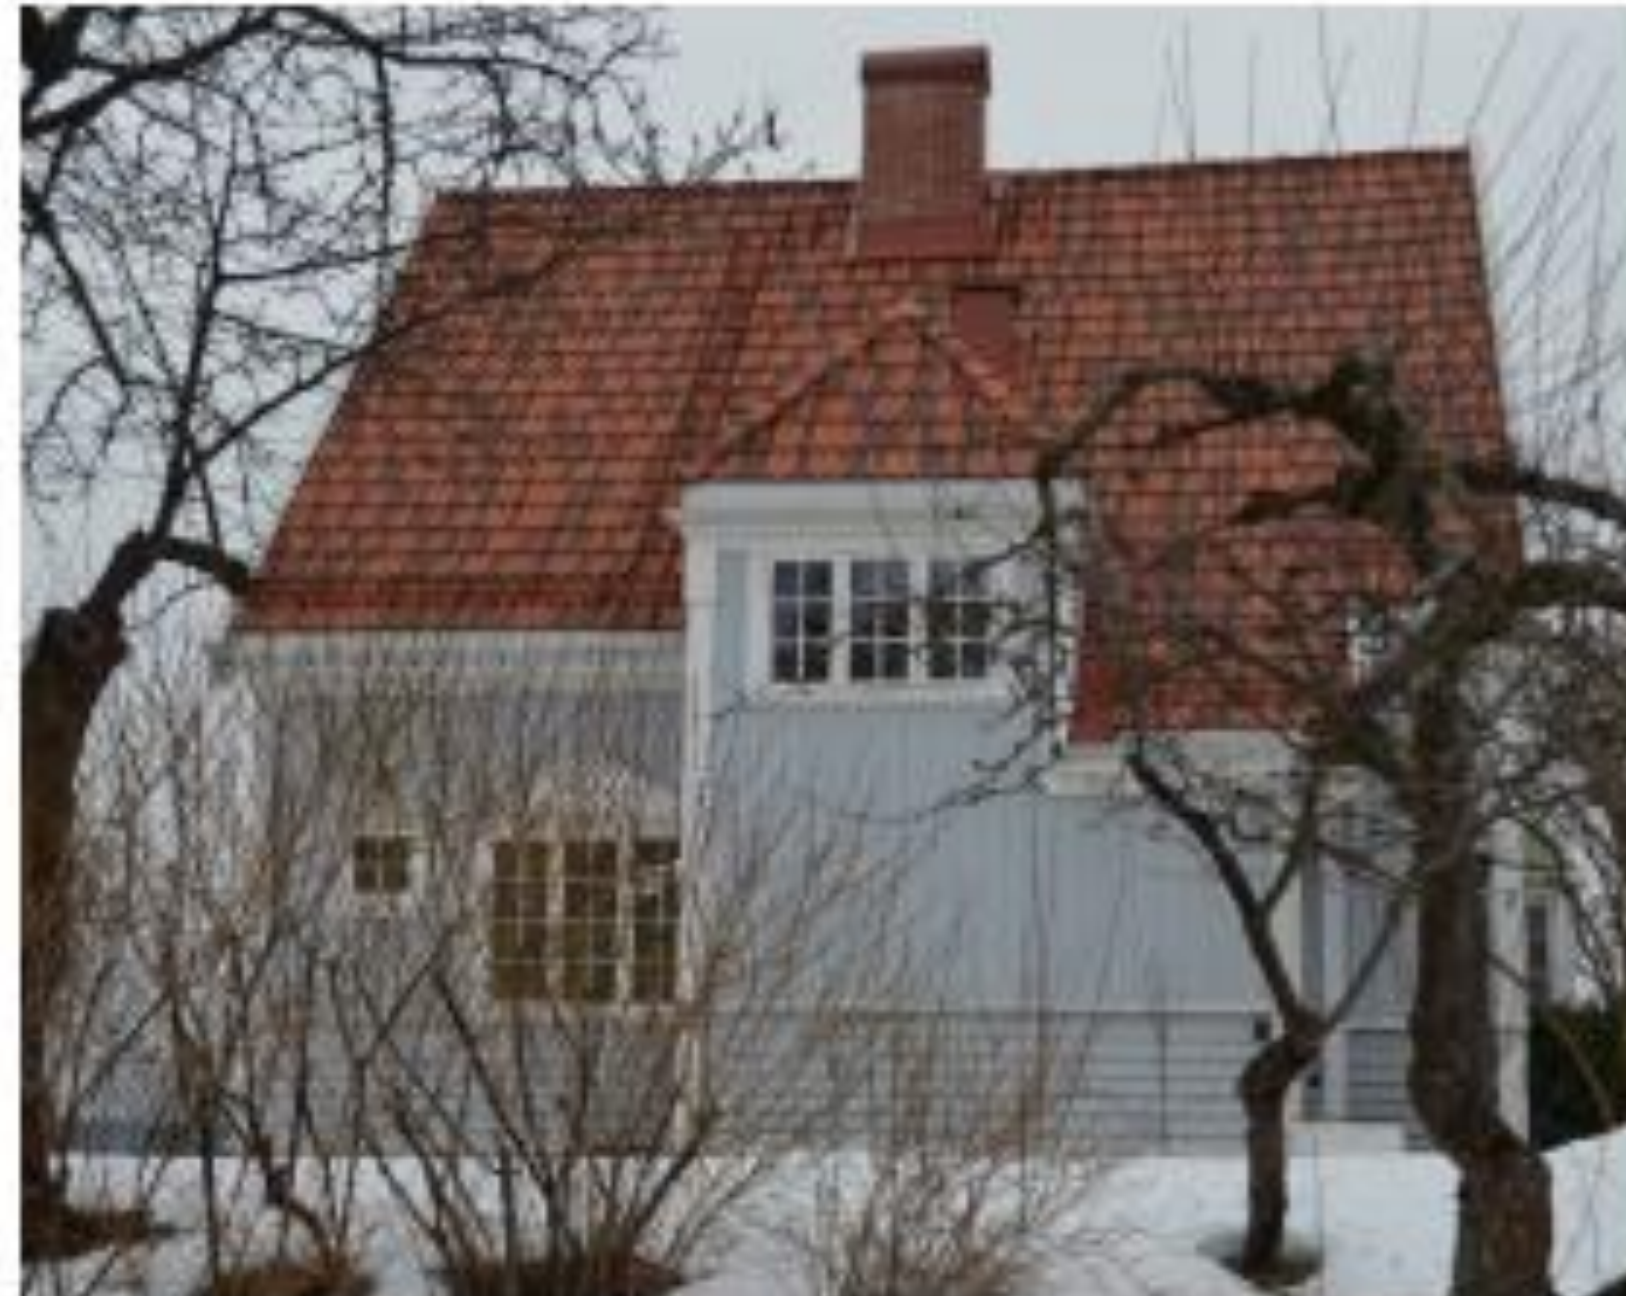
- Kubbeformet bygningskropp
- Høyreist saltak med svært bratt takvinkel
- Ulike takformer, men saltak dominerer
- Kraftig detaljering og panel, brede hjørnekasser og vindskier
- Smårutede vinduer, ofte sammenstilling med flere vinduer
- Rik utforming av dørportalene
- Røde, gule, hvite og brune farger dominerer.

Enebolig i Platåveien 2 i 'Nye Norge' stil.
