# Restaurering av drenert myr og ødelagt våtmark

Pål Martin Eid

Prosjektleder, Statens naturoppsyn

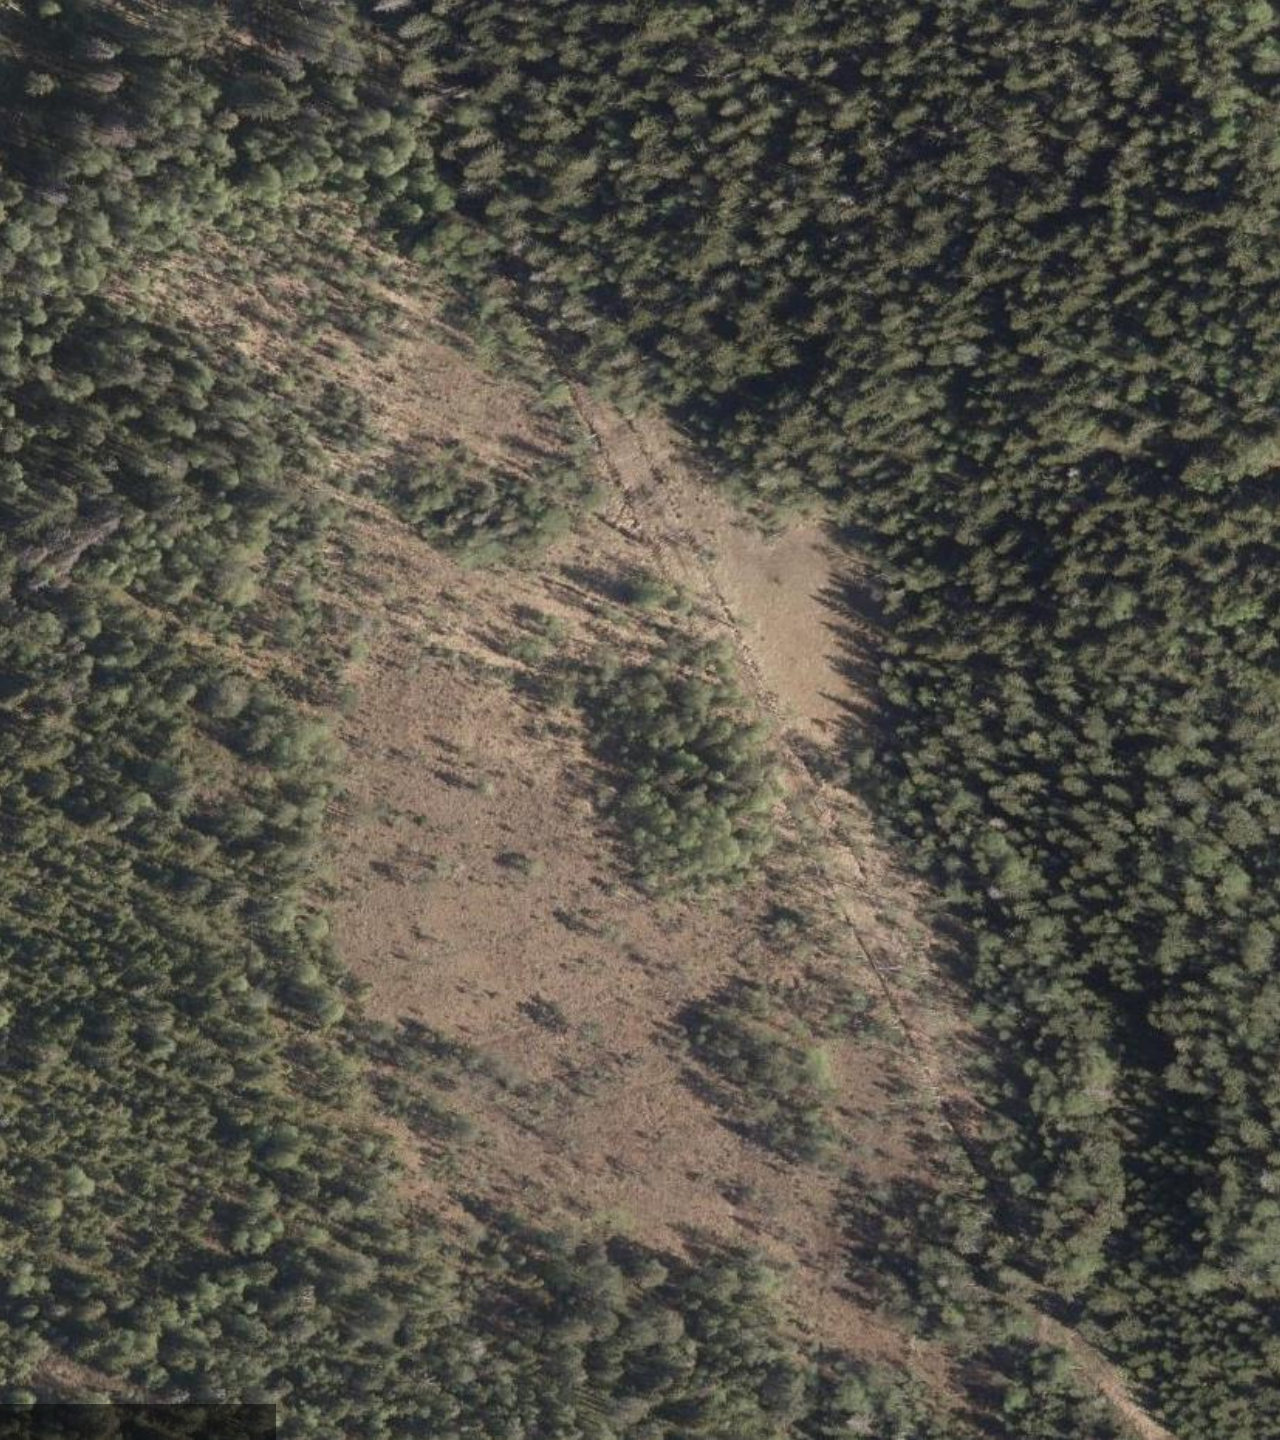
# Jongsmyr

Flyfoto fra 1963

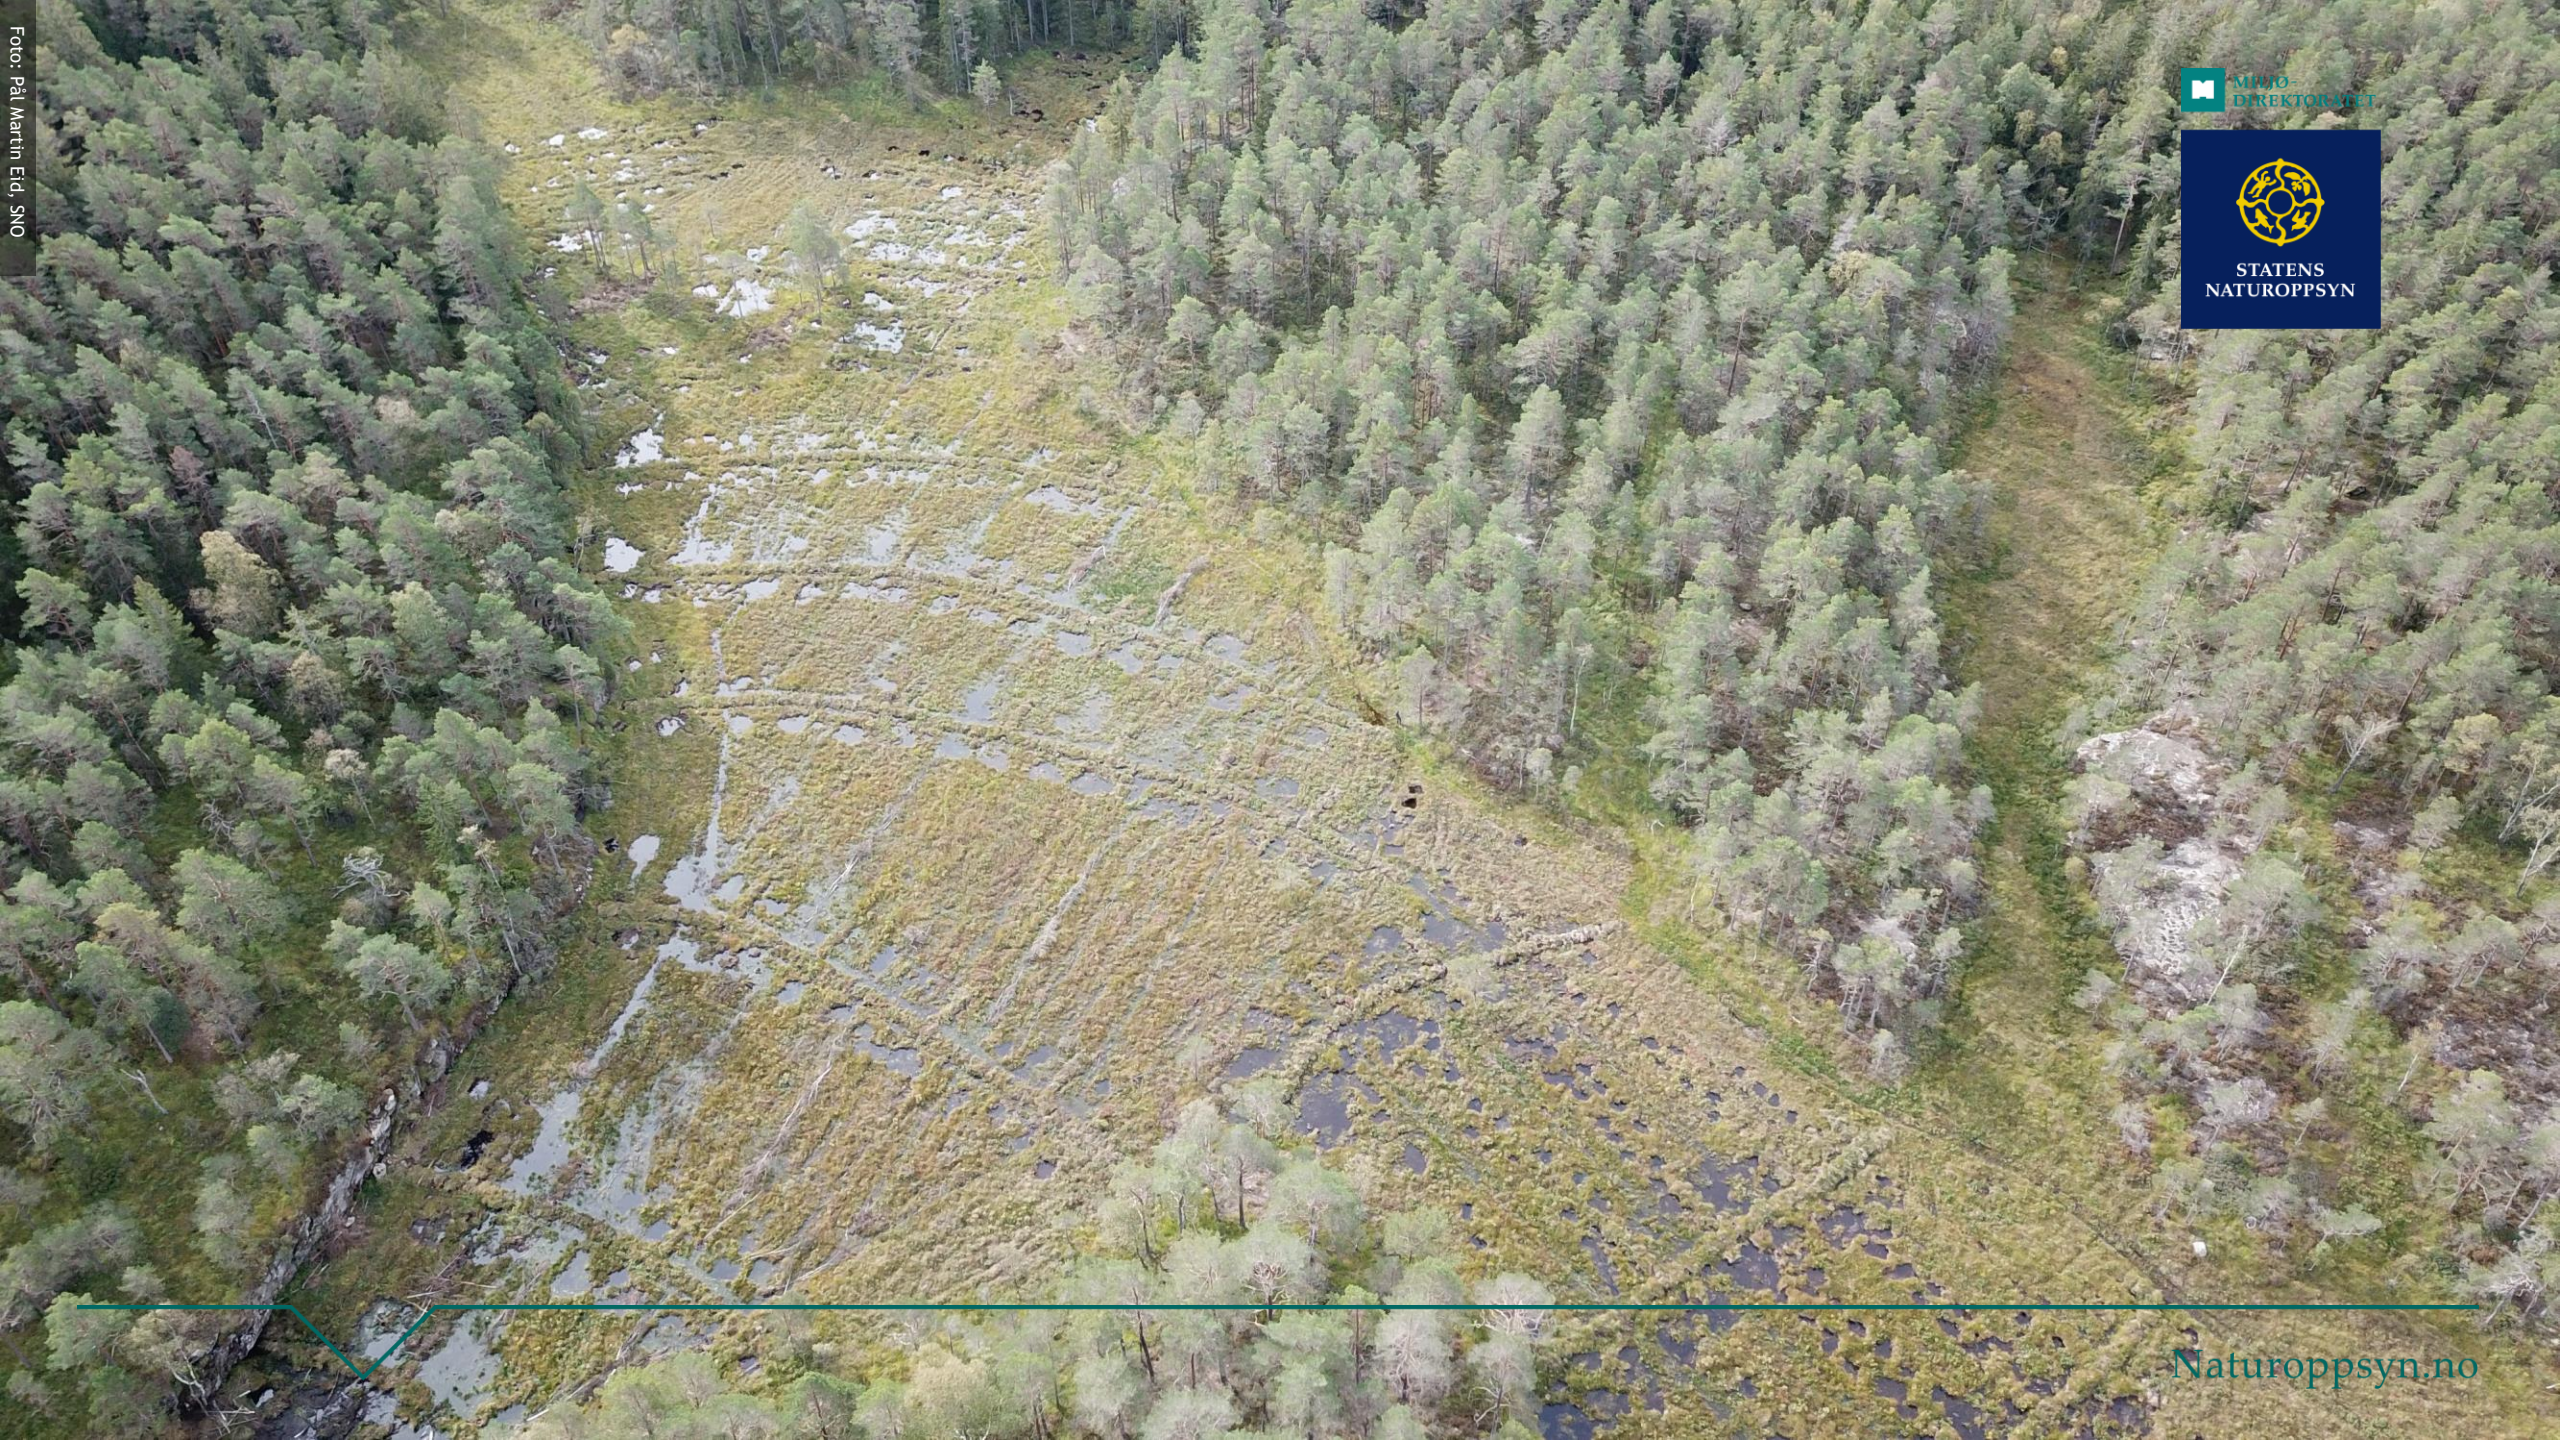
Ødegårdsmåsan i Osloomarka. 80 daa torvtak. Restaurert sommeren 2019

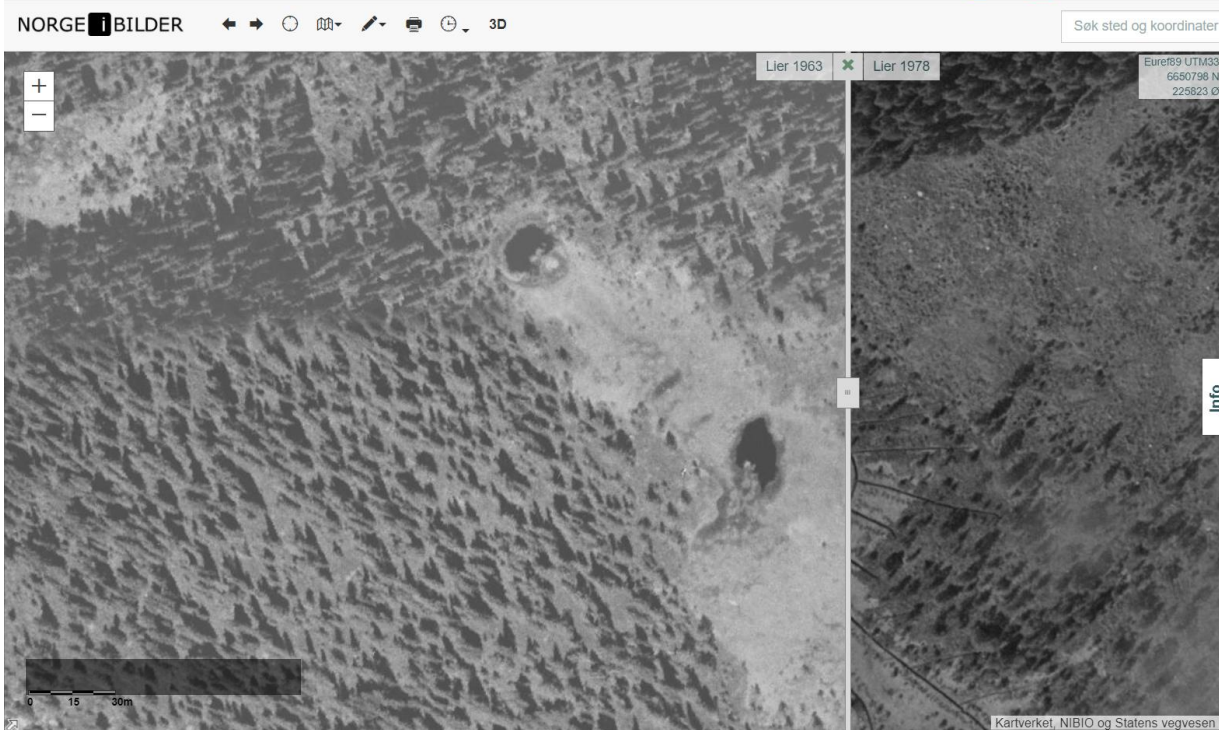
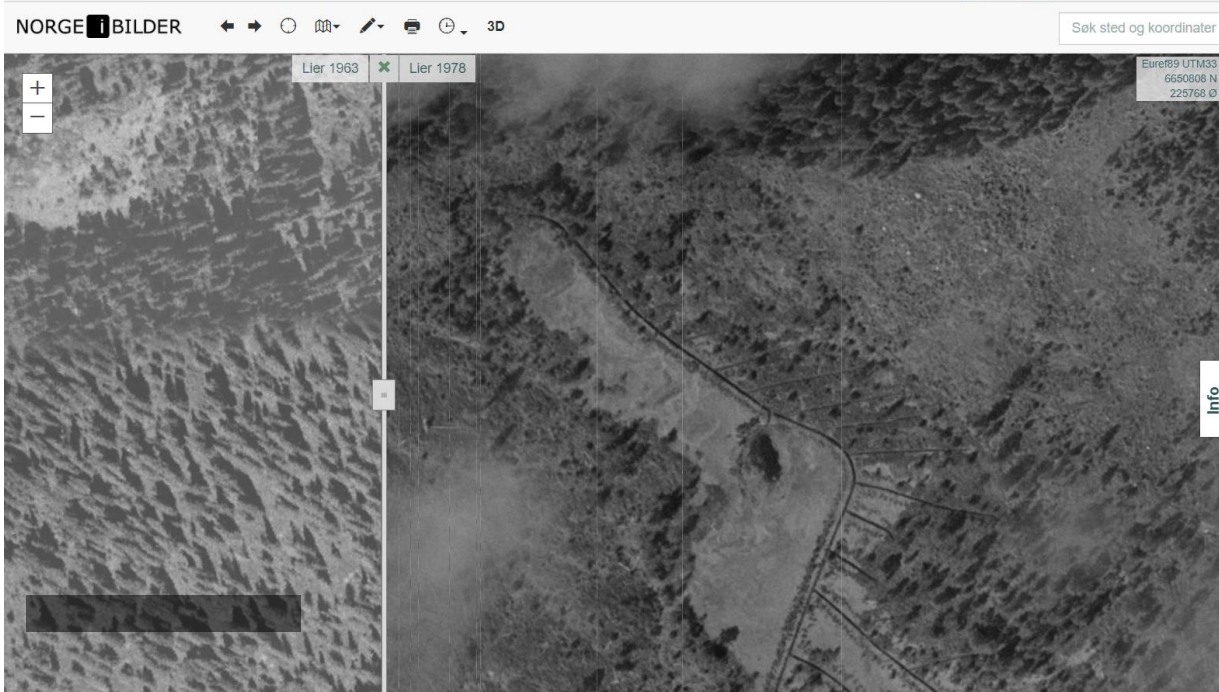
# Senkede tjern og drenert myr - eksempel

Grøftet en gang mellom 1963 og 1978.

Restaureres akkurat nå.

Areal myr: 23,3 daa

Antall meter grøft: 1100 meter

Areal vannspeil før/etter drenering: 415m<sup>2</sup>/99m<sup>2</sup>

Planlagt antall demninger: 83

Antatt tidsforbruk: 5-6 dagsverk med gravemaskin
