Mottakere: Fagrådet for vann- og avløpsteknisk samarbeid i Indre Oslofjord
Utarbeidet av NIVA v/: André Staalstrøm, Marijana Stenrud Brkljasic, Anette Engesmo
Journalnummer: 0349/20
Prosjektnummer: 200010.HUNSUN

Sak: Undersøkelser i Hundsund 2020

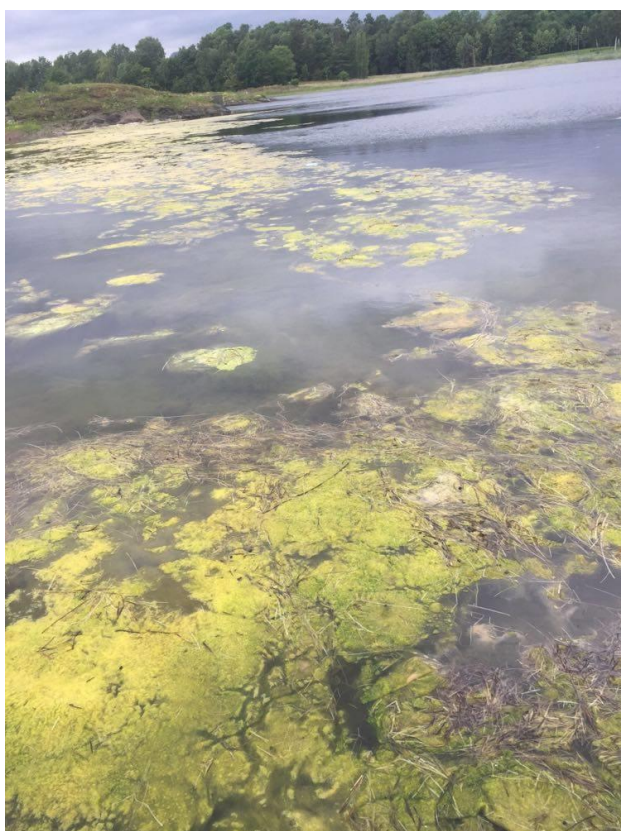
Bakgrunnen er at det i løpet av sommeren 2020 har blitt observert store mengder trådformede alger på strendene (**Figur 1**). Den 3. september var NIVA på befaring i Hundsund med liten båt. Det ble tatt vannprøver på det dypeste punktet i Pollen, i overflaten og på 3 m dyp. Dagen etter ble det tatt måling med CTD sonde som måler saltholdighet, temperatur og klorofyll fluorescense.

Figur 1. Foto fra pollen innerst i Hundsund tatt sommeren 2020.

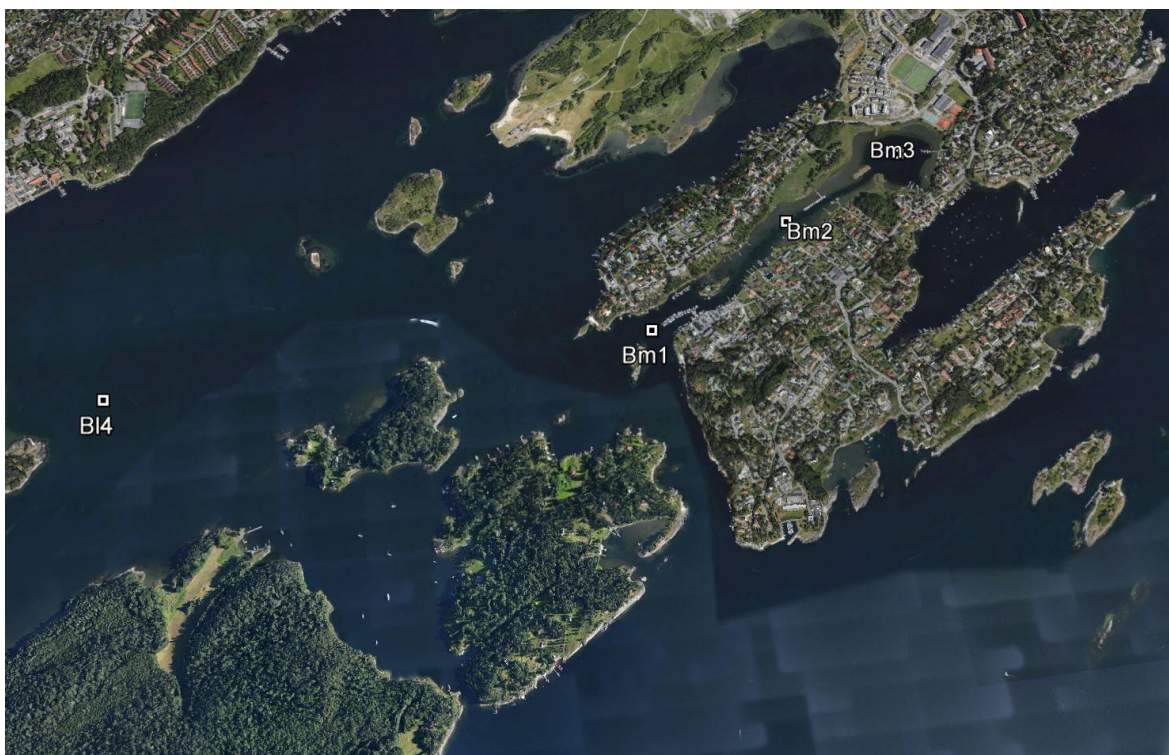
Figur 2. Flyfoto av området rundt Hundsund. De hvite firkantene viser stasjoner det har vært gjort målinger tidligere. Stasjon B14 er en av de ordinære overvåkningsstasjonene i Indre Oslofjord programmet. I 2015 ble det gjort målinger på stasjon Bm1, Bm2 og Bm3.

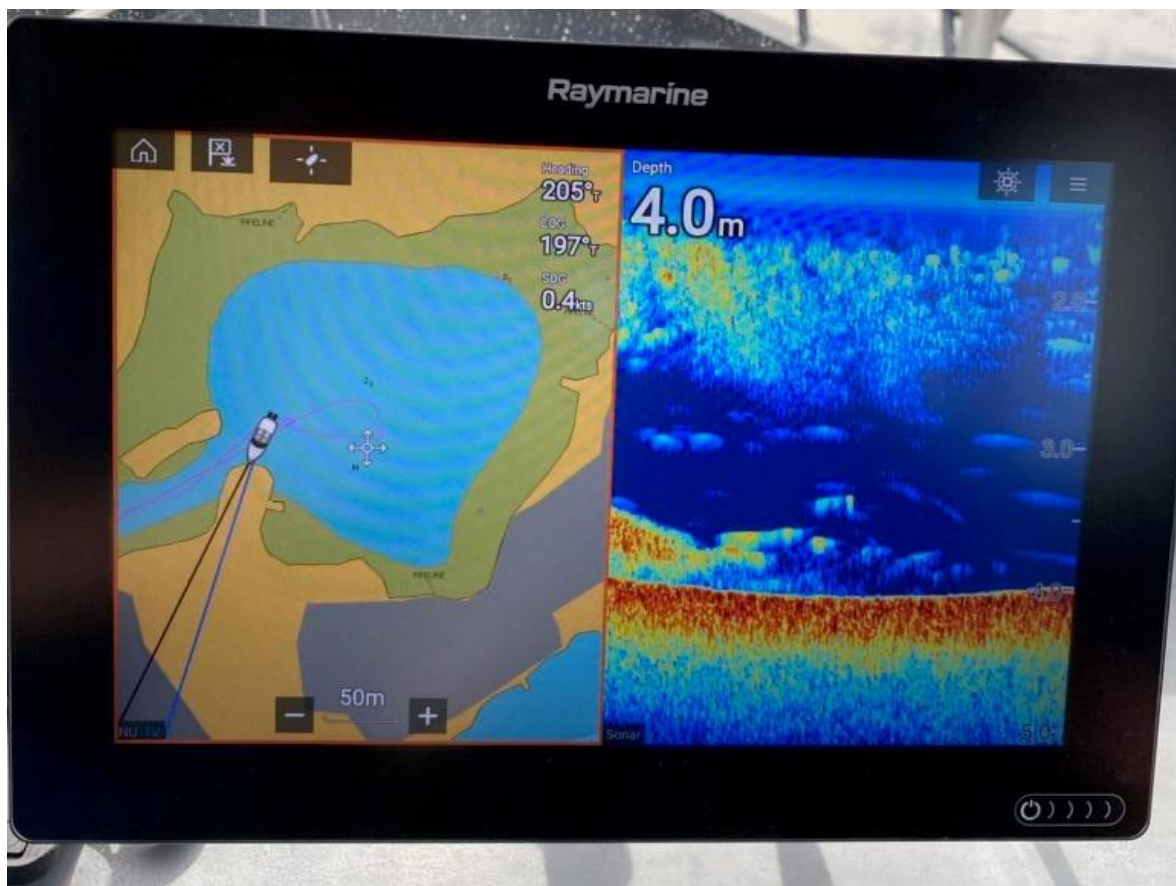
Den 3. september ble vannprøver tatt fra to dyp, hhv. i overflaten og nær bunnen. En detaljert oversikt over prøvetakingen er gitt i **Tabell 1**. Prøvetakingen ble tatt på det dypeste punktet i pollen som befinner seg noe sør-sørvest for senter av pollen. Det var 4 m på dette punktet (se **Figur 3**). Målinger med CTD-sonde ble foretatt på samme punkt dagen etter.

Figur 3. Posisjon for vannprøvetaking i Hundsund 3/9-2020. Til høyre vises bilde fra ekkolodd.

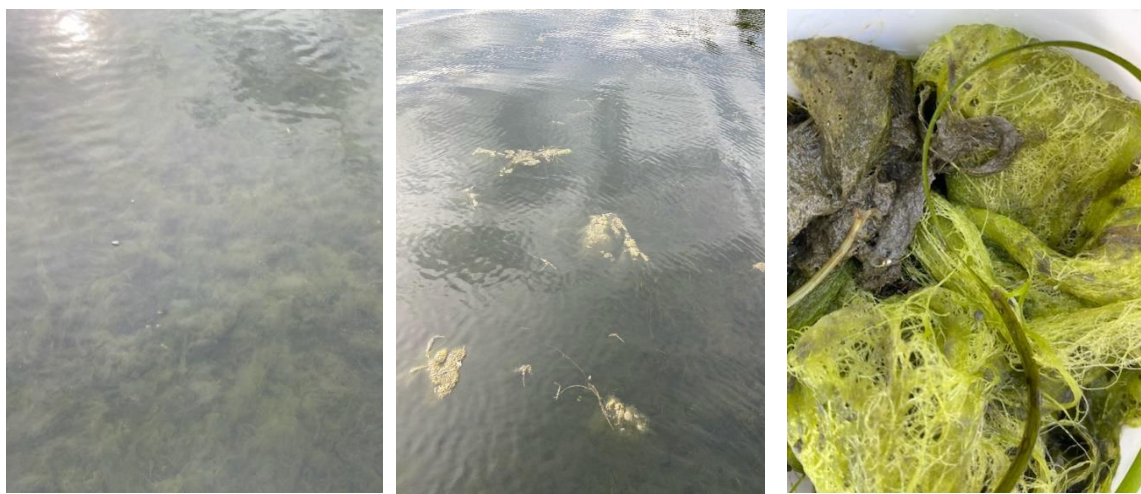
Det er flere tette ålegrasforekomster i Hundesund, men de er tydelig overgrodd av matter med trådformede alger (se **Figur 4**). Det var også forekomst av trådformede alger i overflaten som lå spredt i sundet, og særlig langs strandkanten. Dette algematerialet ble samlet inn og analysert på NIVAs laboratorium. Hovedsakelig bestod materialet av grønnalgen *Ulva flexuosa*. Det var også et større innslag av grønnalgen *Cladophora albida* (bleikgrønndusk) i prøvene og tydelig tilstedeværelse av blågrønnalger (cyanobakterier) samt kiselalger.

Figur 4. Ålegress og trådformede alger i Hundesund.

Det er ingenting som har kommet fram i årets undersøkelser som endrer på konklusjonen i NIVA-notatet fra 2015. I notatet anbefales det å vurdere tiltak for å bedre vannutskiftningen. Vi antar at det er svært upopulært å kreve fjerning av flytebrygger, men dette lyser opp som det mest fornuftige tiltaket. Spesielt flytebryggene som ligger rett utenfor den lille øya med adresse Bruksveien 85 i ytre del av sundet, begrenser vannutskiftningen. Den ene flytebrygga er over 100 meter lang og vil i stor grad påvirke vinddrevet strømbevegelse. Tilførsler av næringsstoffer fra land bør også reduseres. Det er svært viktig å beskytte ålegrasengene i sundet som er av nasjonal verdi. Derfor fraråder vi på det sterkeste å mudre Hundesundet, som er et stort naturinngrep som er til skade for ålegrasengene.
