Adresse: Hammerstadvn. 1 gnr 39 bnr 6
Tomteareal: 758 m²
Bruksareal: 102/162 m² BRA bolig
Regulering: uregulert

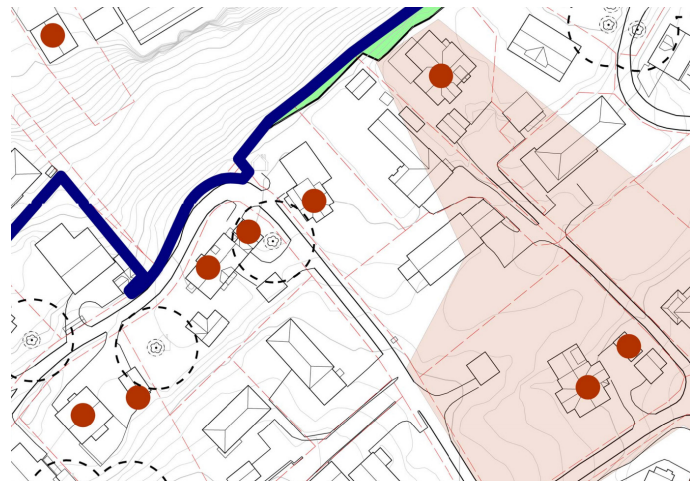
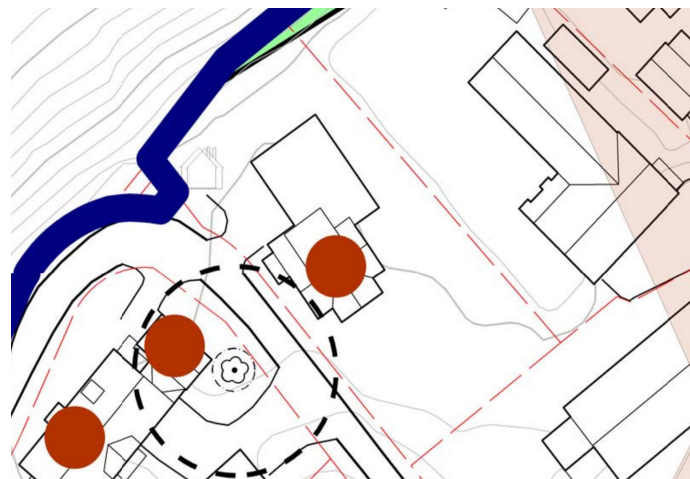
Øverst: Kartutsnitt av nærområdet.
Nest øverst: Kartet viser eiendommen.
Under til venstre: Bygningen er tilbygget og endret vesentlig mot nord. Tak over inngangsparti er ikke originalt.
Under: Sett fra sydøst har bygningen sin opprinnelige form. De åpne verandaene i det fremskutte midtpartiet er kledd inn. Panel og vinduer er skiftet og endret..

Bygningen er vurdert til å ha middels verneverdi. Boligen er endret ved tilbygg og ombygninger. Det opprinnelige bygningsvolumet er imidlertid lesbart. Bygningsdeler er skiftet og det opprinnelige uttrykket er vesentlig endret. En tilbakeføring til et mer opprinnelig uttrykk er mulig. Bygningen er viktig for opplevelsen av kulturmiljøet i området og anbefales regulert til bevaring.

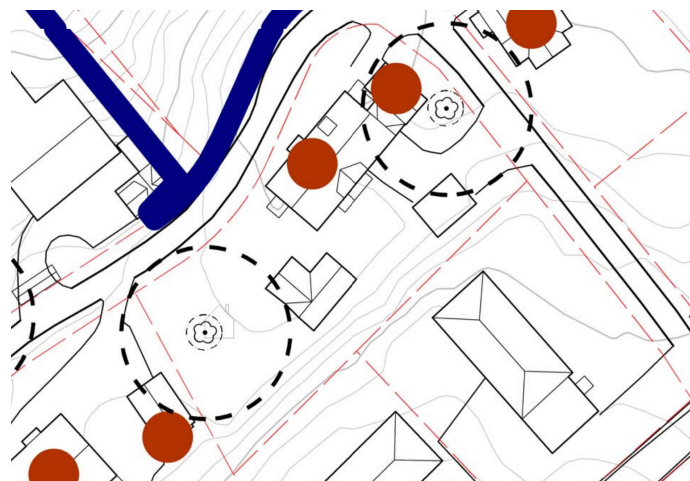
Øverst: Kartutsnitt av nærområdet.
 Nest øverst: Kartet viser eiendommen. Deler av eiendommen er brattere enn 1:3.
 Under til venstre: Utkraget, buet tak over dør.
 Under: Bygningen har etasjelist og er kledd med liggende panel, Antatt originale krysspostvinduer, konsoller bærer overstykket over vinduet. Vinterhage med altan over i sydøstfasaden.

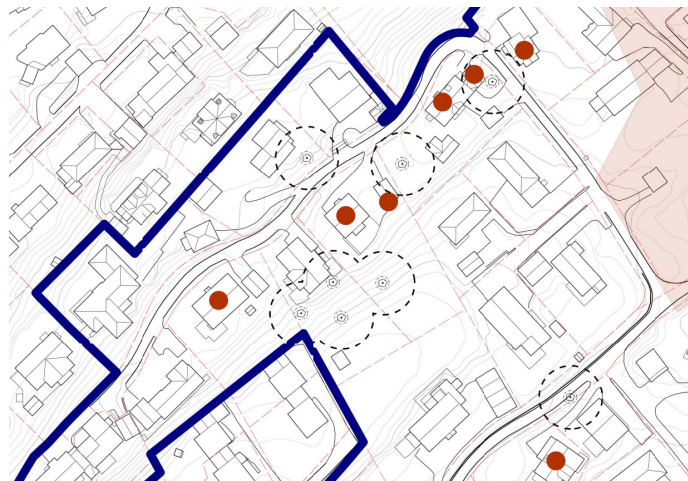
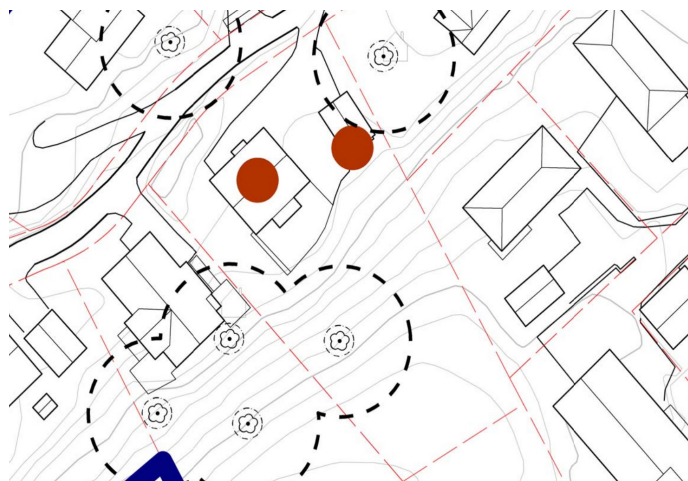
Under til venstre: Uthuset fra 1913 ble flyttet på eiendommen i 1949. Kan opprinnelig ha vært brukt som hytte.

Under: Boligen har liggende kledning. Inngangsparti med pulttak og skrå sidevegger. I hovedsak ett- og tofags vinduer.
