# NOTAT

Oppdrag **1000279 Nadderud Stadion, Friidrett til Rud**  
 Kunde **1350013824 Bærum kommune Eiendom**  
 Notat nr. **G-not-003**  
 Til **Jeanette Nyseter**

## GEOTEKNISKE VURDERINGER FOR BYGGING AV FRIIDRETTSSTADION PÅ RUD

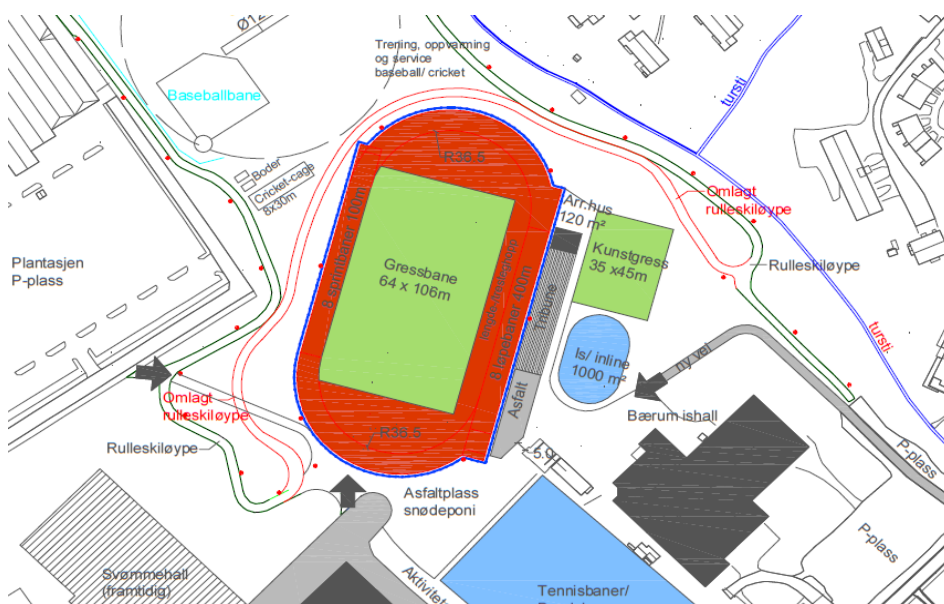
Situasjonsplan alternativ Tyrving

Alternativ plassering av friidrettsstadion er forslaget fra Tyrving. Området er vist på situasjonsplanen over. Løsmassetykkelsen over berg i borpunktene er her registrert fra 7 -17,0 meter, i området som dekker løpebaner og baneareal (rødt), indre gressbane (grønt) og tribune/asfaltert areal (grått), som vist på situasjonsplan over. Minste dybde til berg er funnet i borpunktene som ligger ved planlagt tribune. Her er det registrert berg i dybder 7-11 meter. Største dybde er registrert i området av det røde banearealet mot Plantasjen, med 14-17 meter til berg.

Det er tatt opp 3 prøveserier, sentralt i området som viser varierende tykkelse med fyllmasser av leire, silt, sand, grus og trerester i dybde 1-2,0 meter, over tørrskorpe/fast leire i dybde ned til 2-3,0 meter. Under dette er det avsetninger av leire, og det er påvist sprøbruddmateriale fra 6 m under terreng, og kvikkleire i dybde 10-11meter i borpunkt 4, som ligger i det vestre område mot Plantasjen.

Prøveserie tatt i borpunkt 9, i det søndre området, viser avsetninger av leire i dybde 2-7,5 meter, som defineres som lite til middels sensitivt materiale, med påvist sprøbruddmateriale i dybde under 5 meter. Totalsonderingene indikerer at det synes å være gjennomgående utbredelse av sprøbruddmateriale og stedvis kvikkleire i det aktuelle området. Det synes ut fra sonderingene at det er noe bløtere avsetninger i den søndre/vestre delen av området ved borpunktene 8, 9, 10 og 13. Det vises til grunnundersøkelser utført av NGI, dokument nr. 20180192-01-R, datert 31. mai 2018/2/, og datarapport for grunnundersøkelser, oppdrag 1350013824, rapport nr.1, utarbeidet av Rambøll /1/. I overgangen til berg er det stedvis registrert 2-4 meter med fastere avsetninger/morene. Andre borpunkter viser ingen eller svært lite avsetninger av grove masser i overgangen til berg. Et punkt viser faste avsetninger i tykkelse 7 meter over berg. Topplaget, tykkelse på fyllmasser/tørrskorpe er noe varierende, men synes å være 1,5-2,0 meter. Tolkningen av opptak for miljøprøver, for registrering av fyllmasser er svært sprikende, men det synes å være en blanding av leirig jord, med sand og grus og stedvis noe innslag av trerester og asfalt.

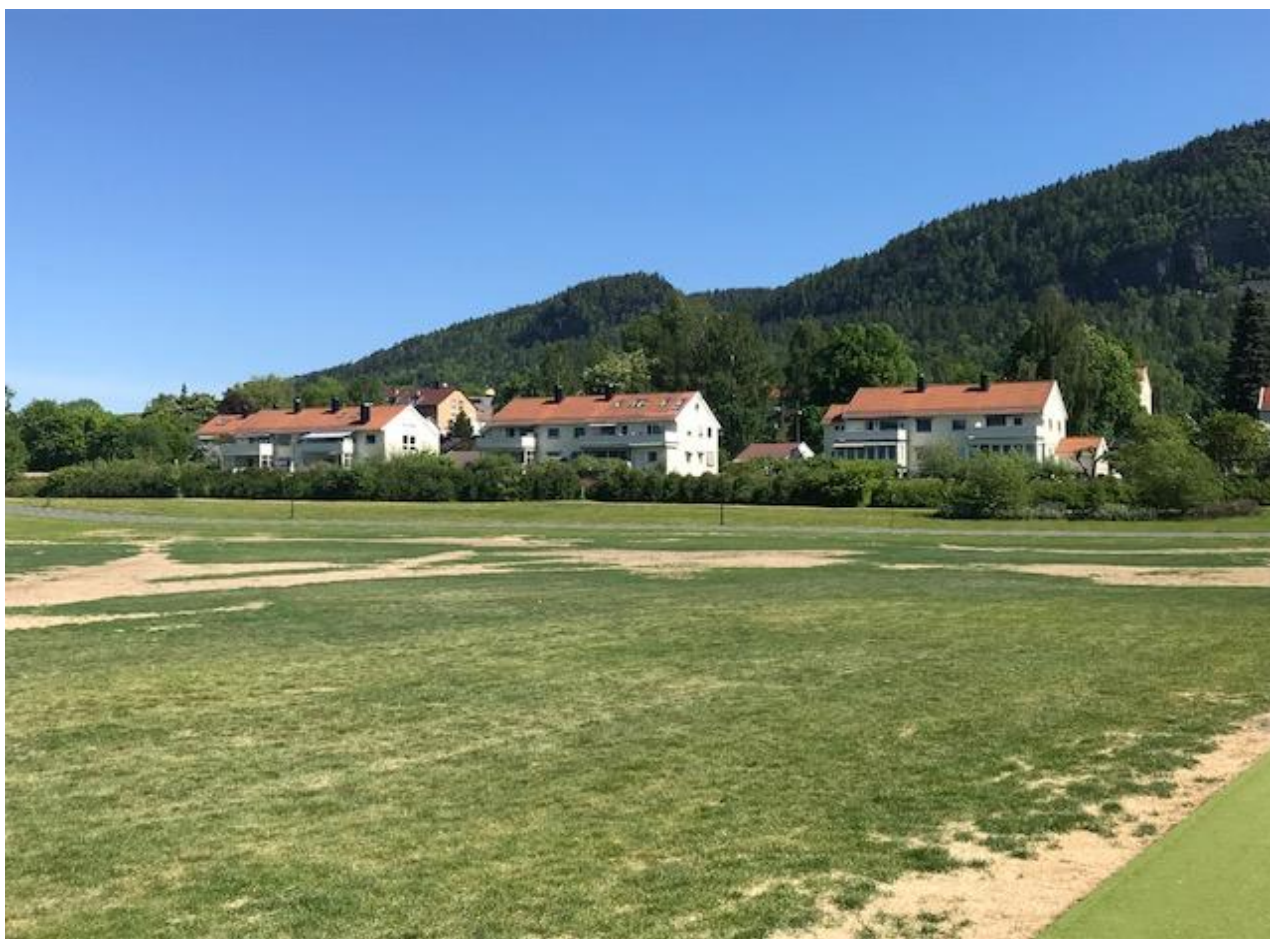
Bildet viser området hvor alternativ «Tyrving» er tenkt plassert.

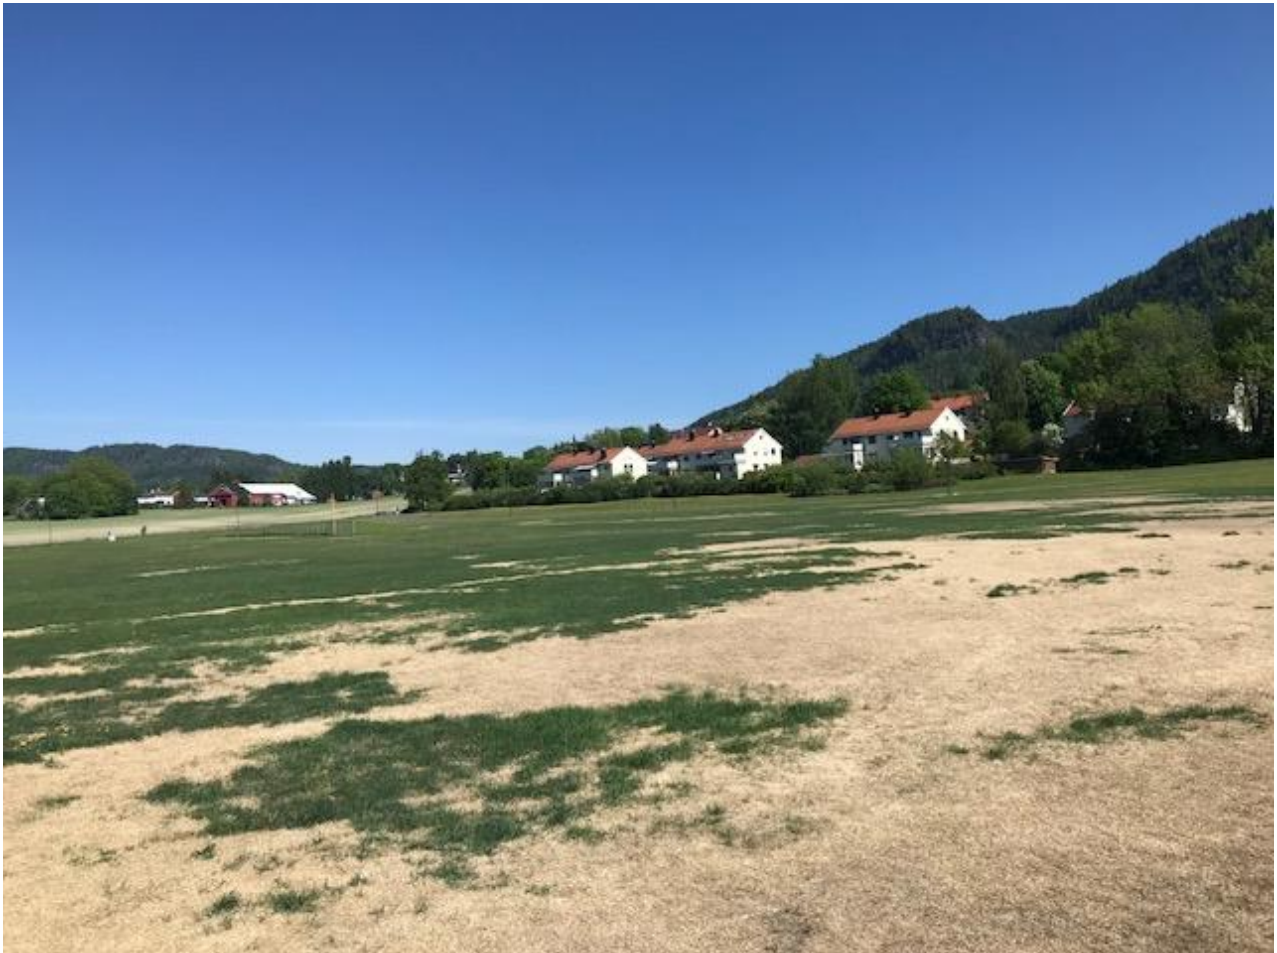
Bildet viser området hvor alternativ «Bærum Idrettsråd» er tenkt plassert.

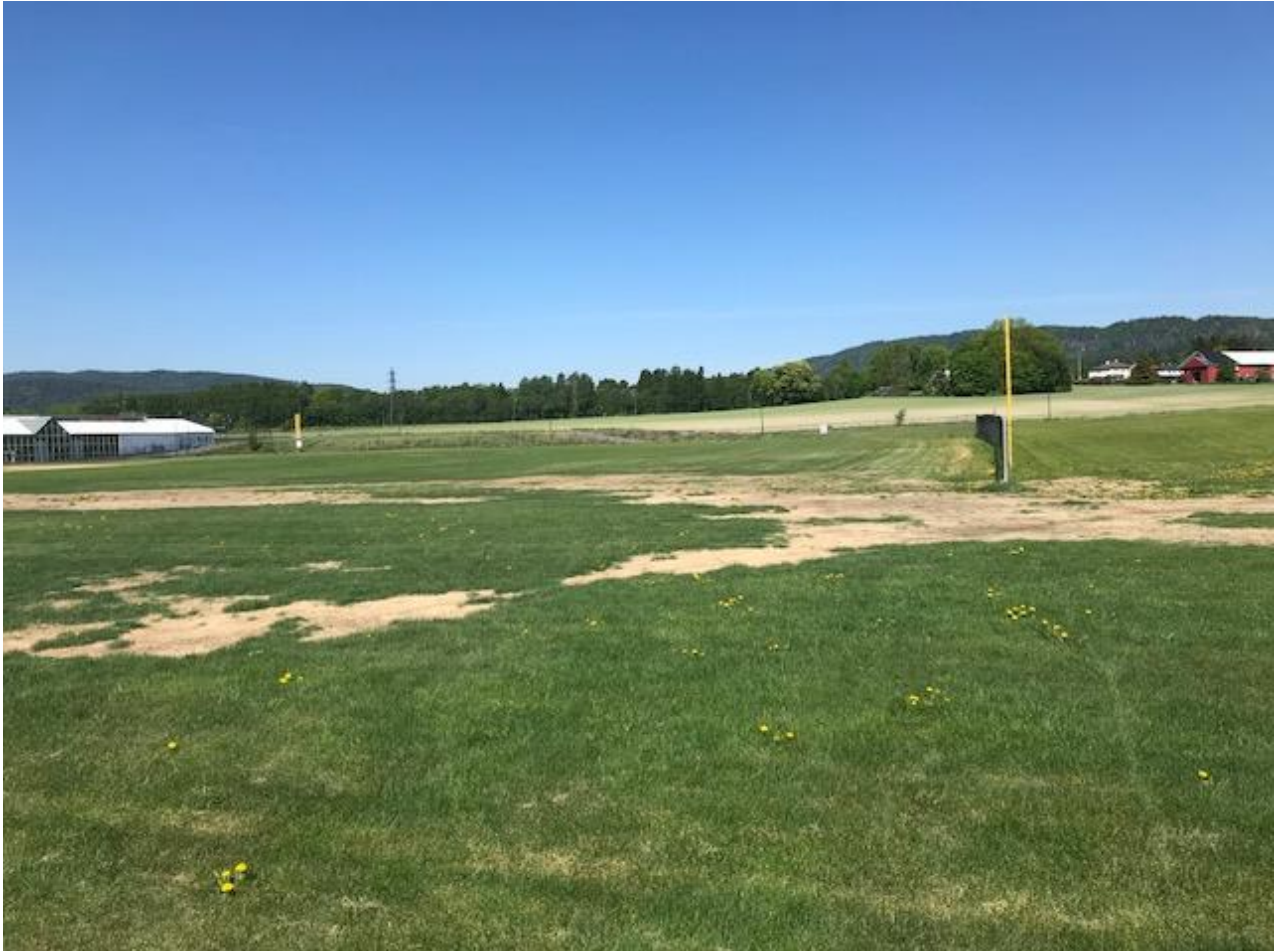
Bildet viser en mulig plassering i området ved cricketbanen, og det noe stigende terrenget mot nord i bakgrunnen.

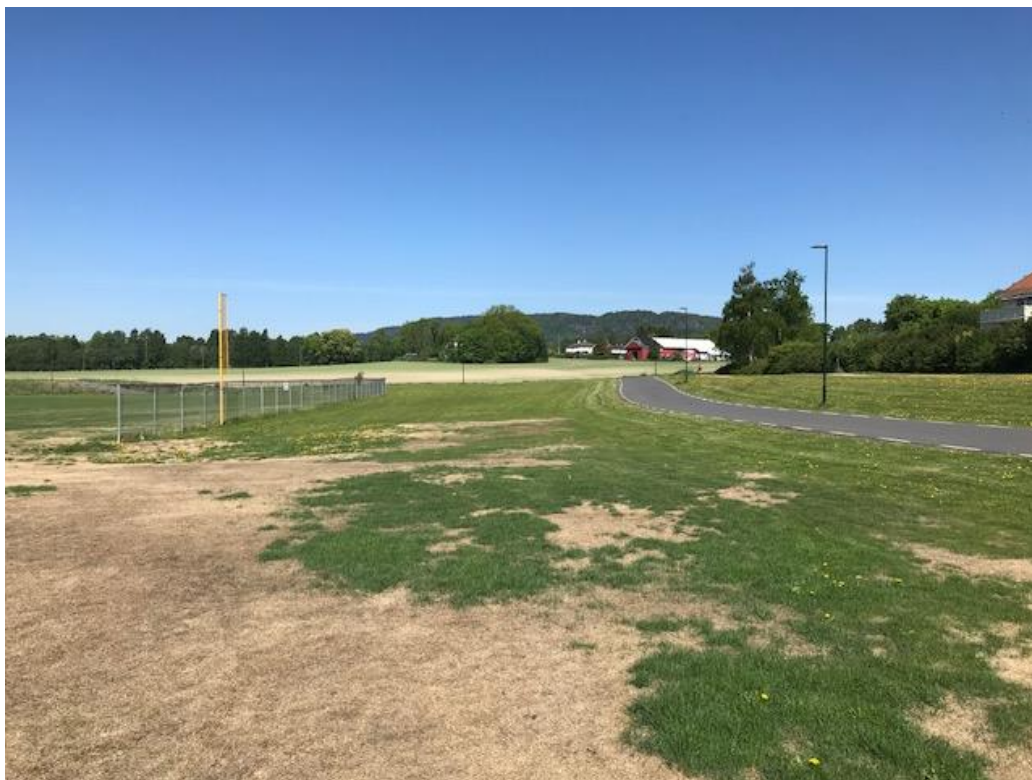
Bildet viser det flate området på nedsiden av Kjonejordet

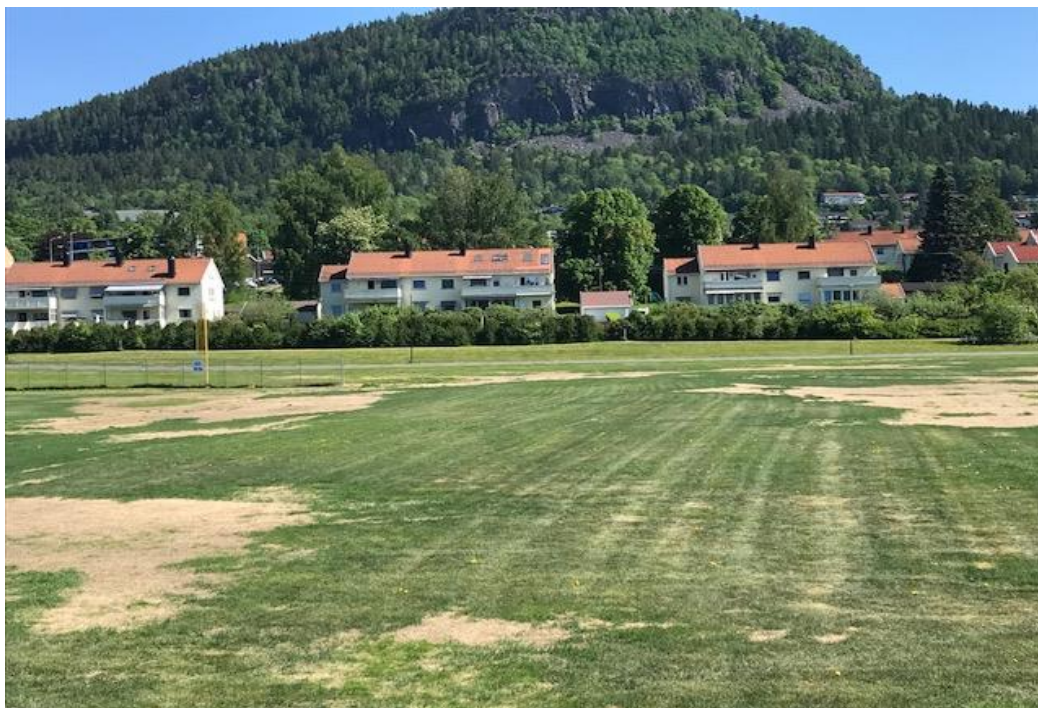
Bildet viser det flate området med boligområdet Kjønejordet i bakgrunnen.

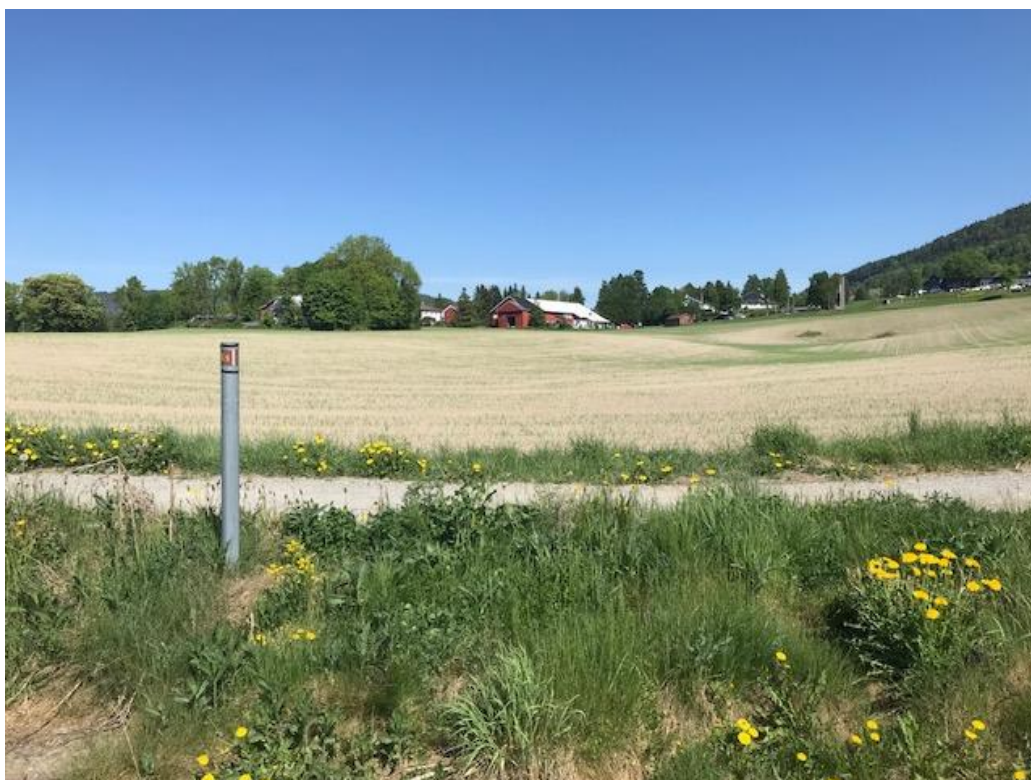
Bildet viser området på nordsiden av cricketbanen, med det noe stigende terrenget. Tursti/rulleskiløype i forgrunnen.
