## NOTAT

OPPDRAAG	<b>Grunnforhold i Blommenholmveien 2, Sandvika</b>	DOKUMENTKODE	814938-RIGm-NOT-01
EMNE	Forurensningstilstand i grunnen - datarapportering	TILGJENGELIGHET	Åpen
OPPDRAAGSGIVER	FagerStad Utvikling AS	OPPDRAAGSLEDER	Daniel Lennartsson
KONTAKTPERSON	<b>Martin Weston Røine</b>	SAKSBEH	Nadja Andreassen
KOPI		ANSVARLIG ENHET	2013 BVT Miljø

## SAMMENDRAG

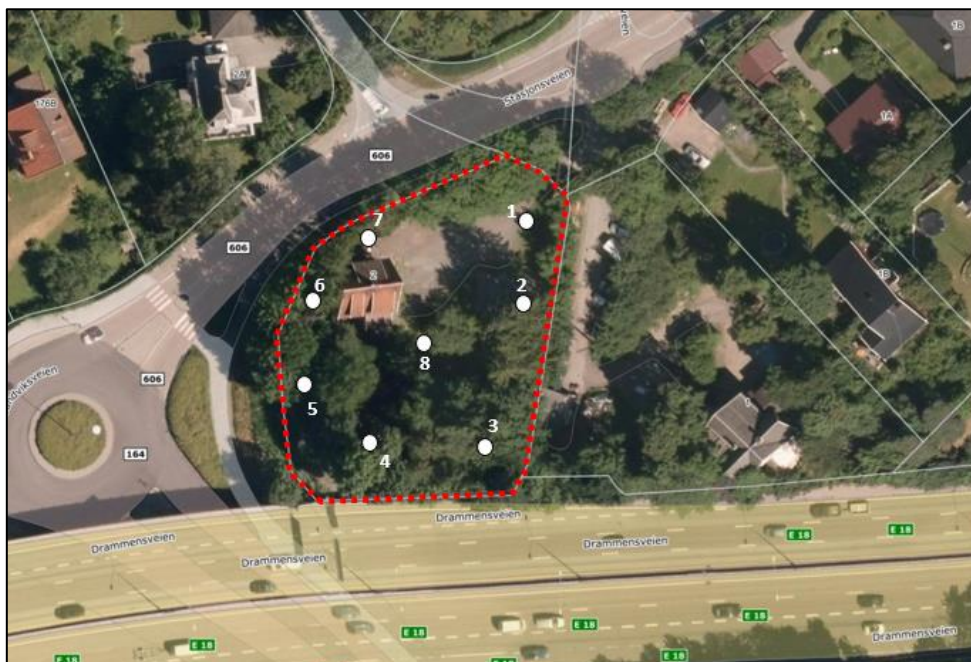
Undersøkelsesområde er vist i nedenstående figur. Plasseringen av prøvepunktene er kun skissert. For koordinatfestet plassering henvises til borplan i geoteknisk rapport 814938-RIG-RAP-01.

Figur 2-1 Oversikt over undersøkelsesområdet (avgrensing skissert med rød stiplet linje) grunnlag: karttjeneste 1881.
